# Diagnostikaaruanne

## 2016 SKODA OCTAVIA Ambition

# Ettevalmistus- ja remondiaruanne

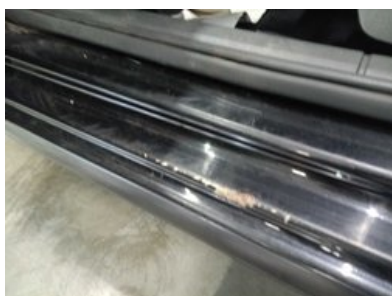
✓ **8. Külg:** Vasak ja Parem Külg - Nähtavad Kahjustused ja Kriimustused

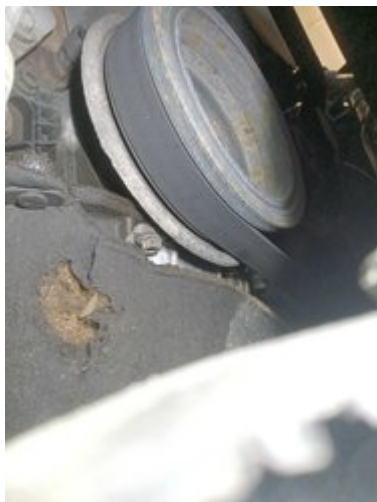
- ✓ **3. MOOTOR:** Sidurivõlli Ajamrihm

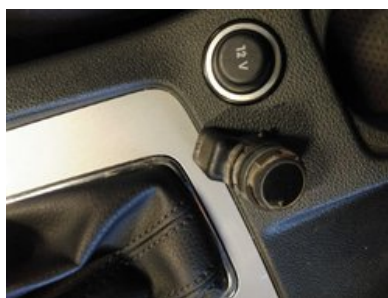
✓ **6. ÜLDINE ELEKTER:** Parkimisandur
