# Diagnostikaaruanne

## 2015 PEUGEOT 308 Executive

### Tuvastatud puuduste kokkuvõte

Longo poolt läbi viidud põhjaliku diagnostika käigus, 16 puudust olid tuvastatud sõidukis.

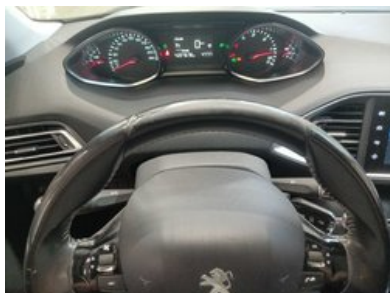
### ✓ 1. Esiosa: Rool - Seisukord

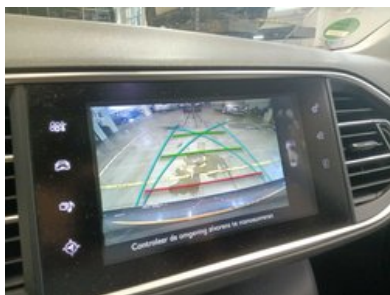
### ✓ 2. Toiming: Tagavaate Kaamera / Lähedussensorid - Toimimine

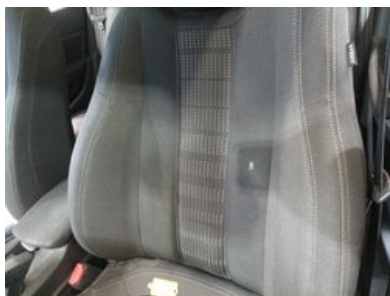
### ✓ 3. Istmed: Kõik Istmed - Seisukord

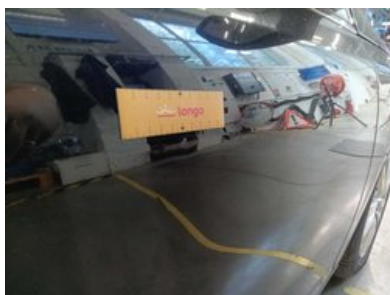
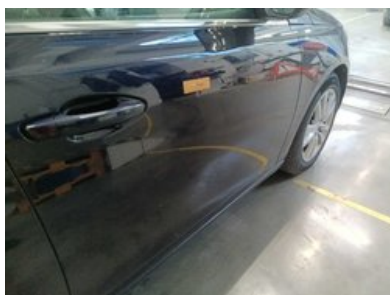
### ✓ 1. Külg: Vasak ja Parem Külg - Nähtavad Kahjustused ja Kriimustused

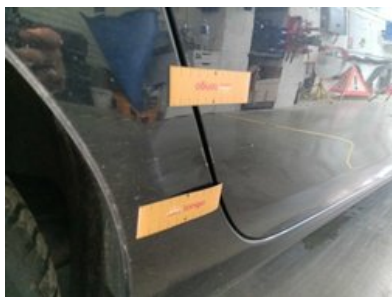
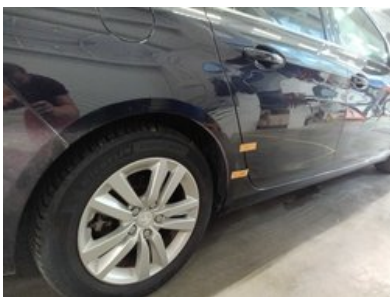
✓ **2. Külg:** Vasak ja Parem Külg - Nähtavad Kahjustused ja Kriimustused

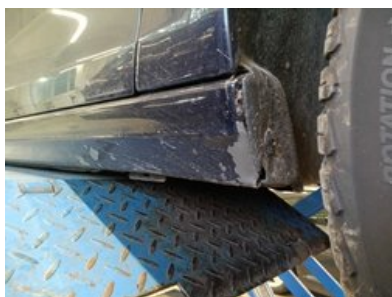
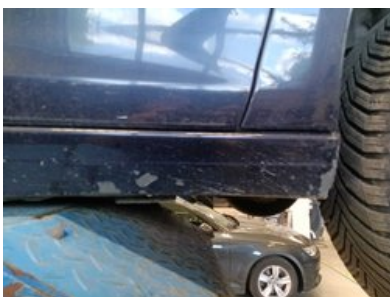
✓ **3. Külg:** Vasak ja Parem Külg - Nähtavad Kahjustused ja Kriimustused

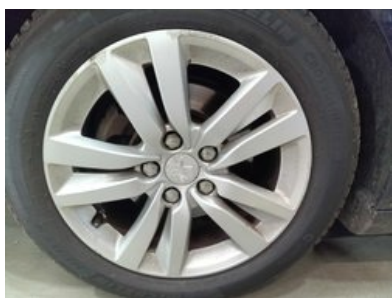
✓ **4. Külg:** Veljed - Seisukord

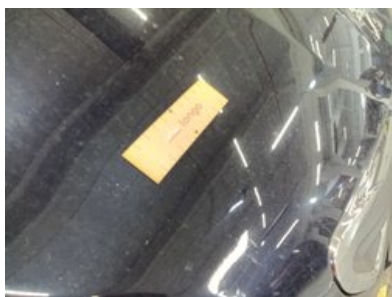
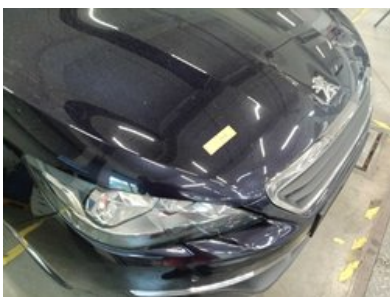
✓ **5. Esiosa:** Kapott - Nähtavad Kahjustused

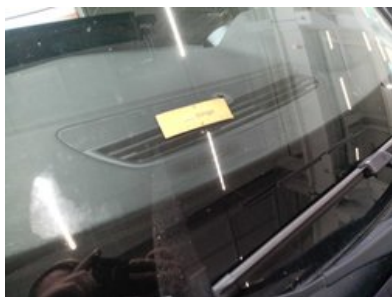
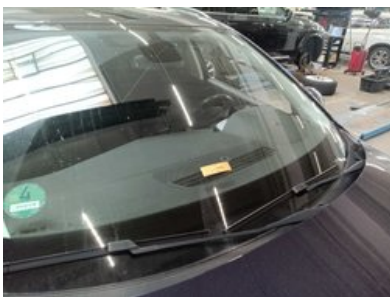
- ✓ **6. Esiosa:** Esiklaasi terviklikkus - puuduvad tehnõlevaatust välistavad kahjustused

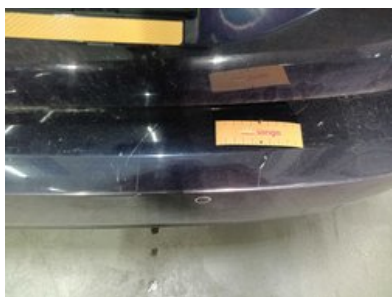
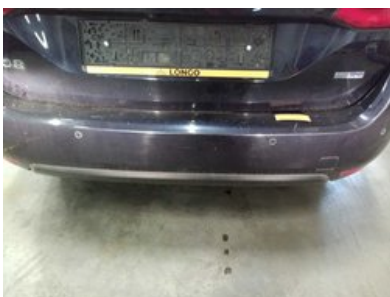
- ✓ **7. Tagaosa:** Tagumine stange - Seisukord ja joondus

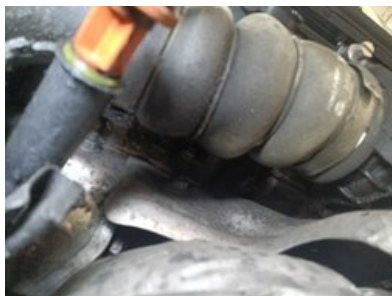
- ✓ **1. MUU:** Mootoriõli ja Filtri Vaetus
- ✓ **2. MUU:** Mootori Kammvõlli Remont "Sandwich"

- ✓ 1. Mootoriõli ja Filtri Vahetus

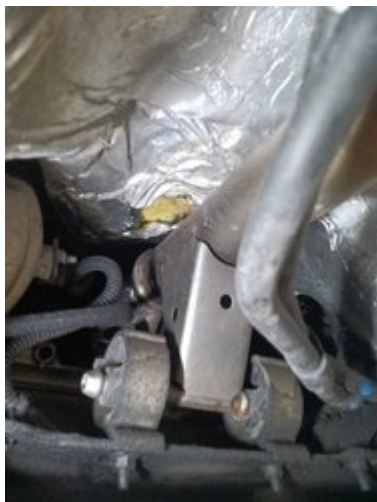
✓ **3. HEITGAASISÜSTEEM:** Kile

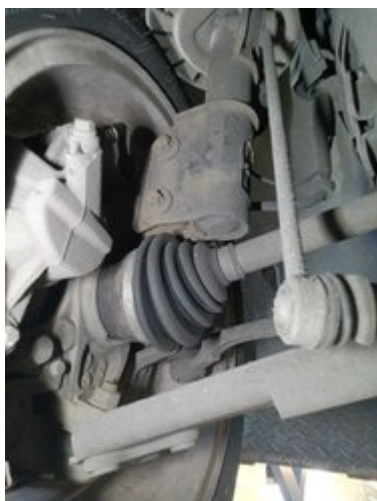
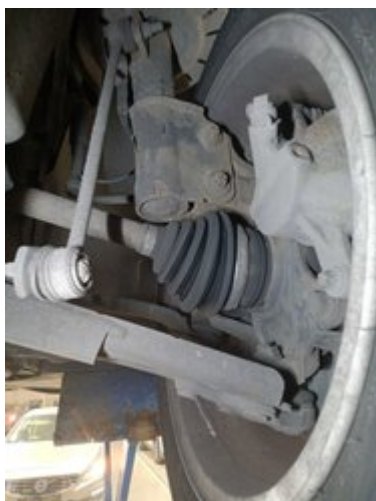
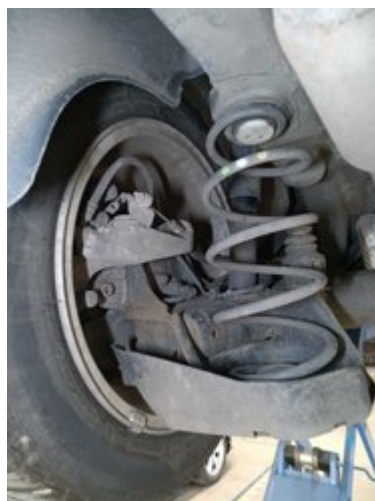
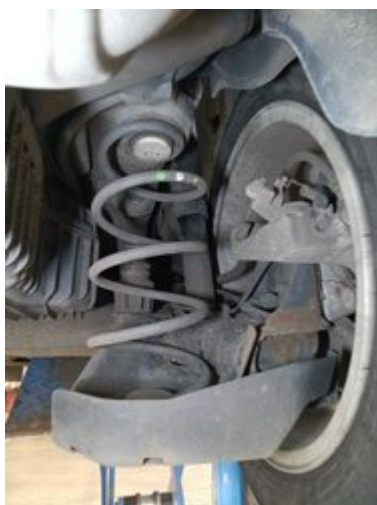
✓ **4. VEDRUSTUS:** Veermiku seisukord

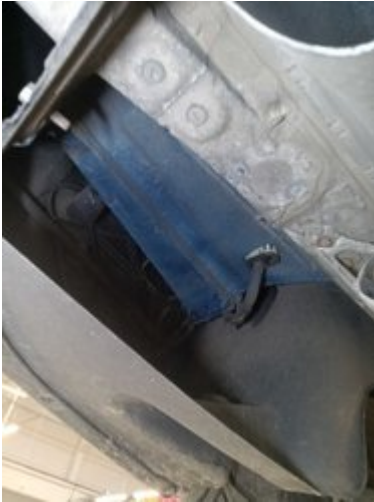
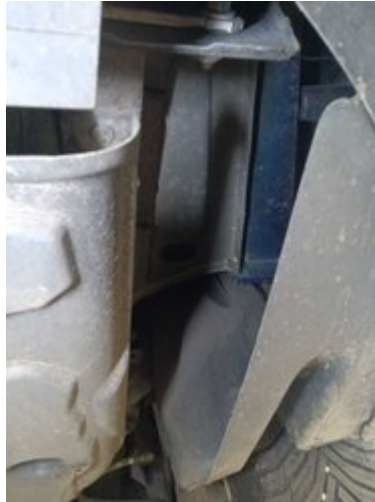
✓ **5. KERE - TAGAOSA:** Tagapaneel

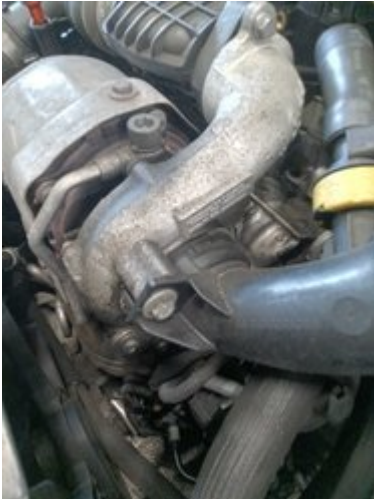
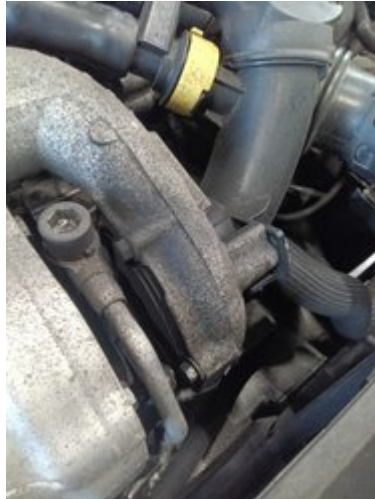
✓ **6. MOOTOR:** Leke
