# Diagnostikaaruanne

## 2021 SKODA SUPERB Clever

Longo poolt läbi viidud põhjaliku diagnostika käigus, 11 puudust olid tuvastatud sõidukis.

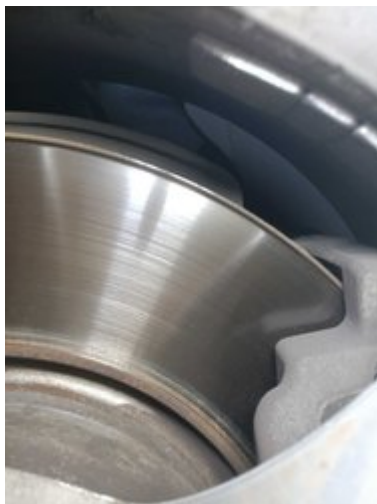
✓ **5. PIDURID:** Esimesed Pidurikettad Mõlemad
