# Diagnostikaaruanne

## 2018 NISSAN QASHQAI Acenta

Longo poolt läbi viidud põhjaliku diagnostika käigus, 18 puudust olid tuvastatud sõidukis.

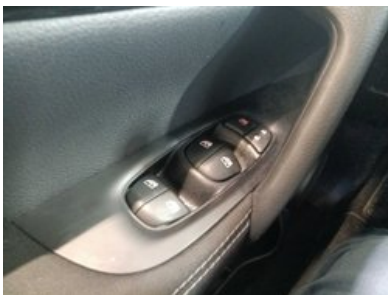
✓ **1. Uksed:** Elektriakende Toimimine - Kõik Aknad

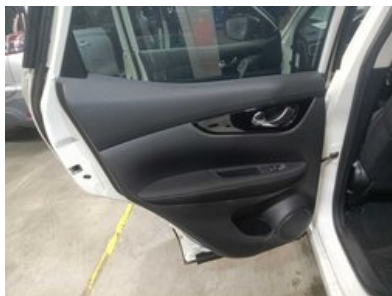
✓ **2. Uksed:** Katted ja liistud - Seisukord

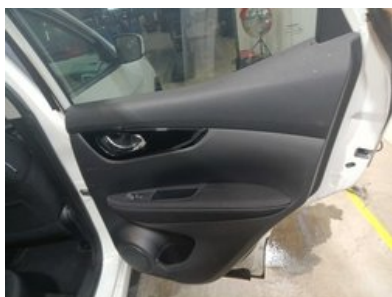
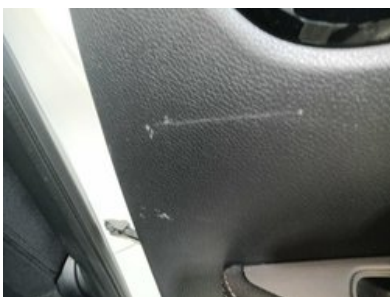
✓ **3. Uksed:** Katted ja liistud - Seisukord

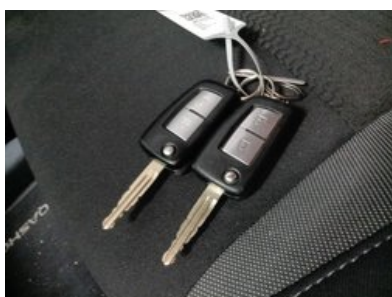
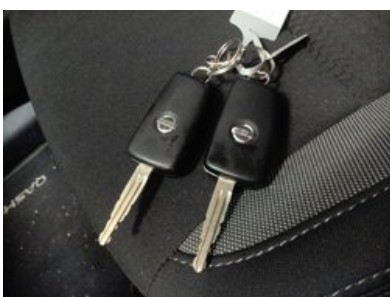
✓ **4. Salong:** Tarvikud - Toimimine ja Seisukord

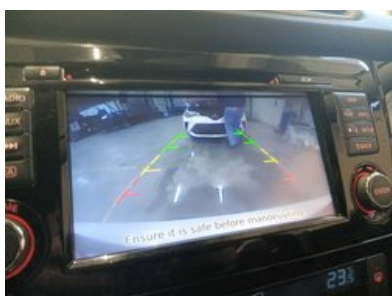
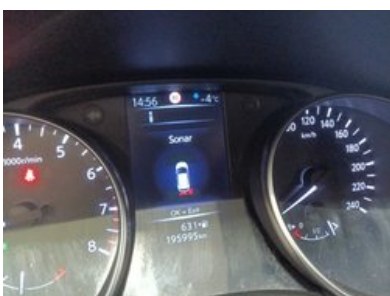
✓ **5. Salong:** Tarvikud - Toimimine ja Seisukord

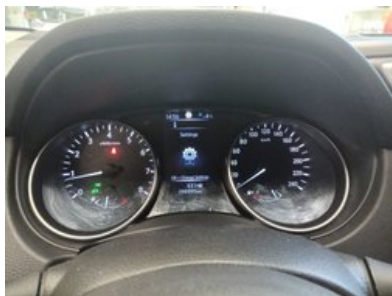
✓ **6. Salong:** Tarvikud - Toimimine ja Seisukord

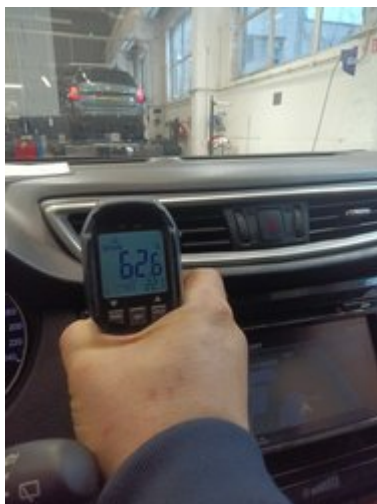
✓ **7. Salong:** Tarvikud - Toimimine ja Seisukord

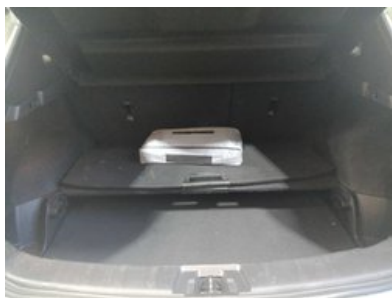
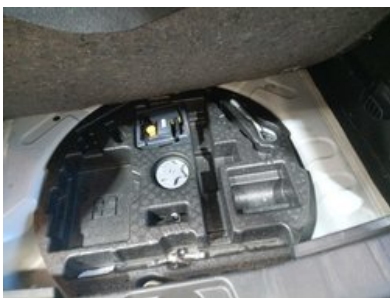
✓ **8. Salong:** Tarvikud - Toimimine ja Seisukord

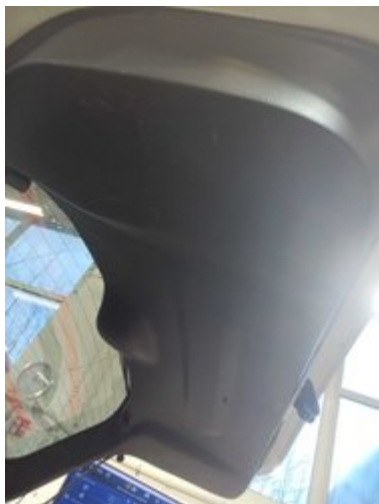
✓ **9. Salong:** Katted ja liistud - Seisukord

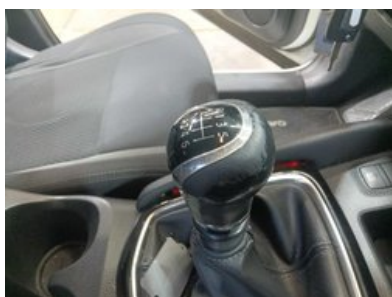
✓ **10. Salong:** Käigukang Katik ja Käigukang Nupp - Seisukord

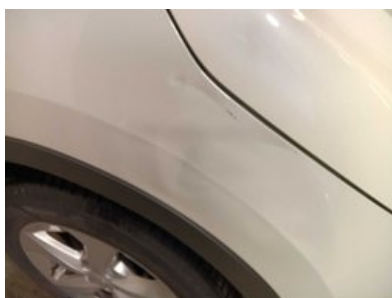
✓ **1. Külg:** Vasak ja Parem Külg - Nähtavad Kahjustused ja Kriimustused

- ✓ 1. Mõlkideta Remontimine

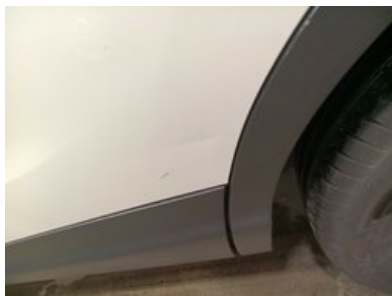
- ✓ **2. Külg:** Vasak ja Parem Külg - Nähtavad Kahjustused ja Kriimustused

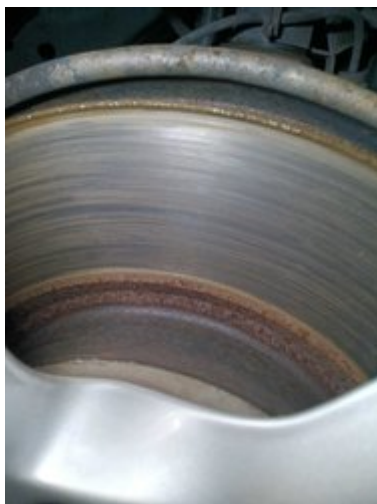
- ✓ **1. MUU:** Laadida Akut
- ✓ **2. MUU:** Mootoriõli ja Filtri Vahetus
- ✓ **3. PIDURID:** Esimesed Pidurikettad Mõlemad

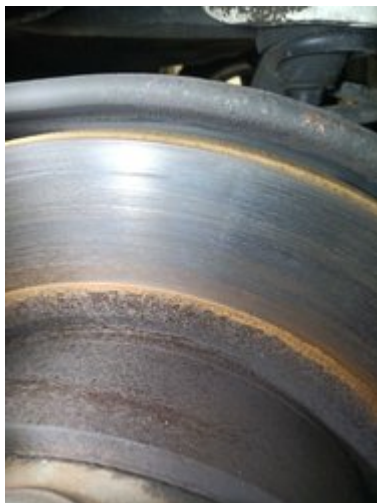
- ✓ **4. PIDURID:** Tagumine Piduri Ketas (Mõlemad)

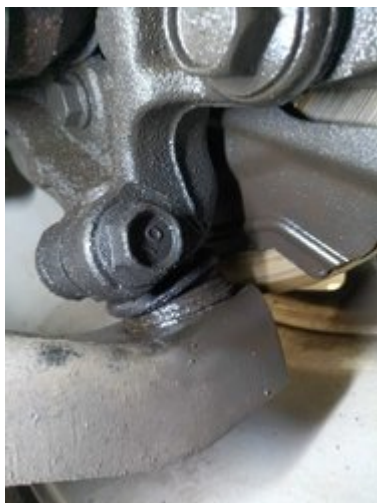
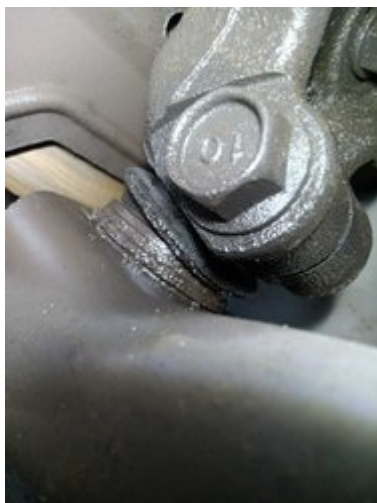
✓ **5. VEDRUSTUS:** Kuuliiges Mõlemad Pooled

- ✓ 1. Kuulliiges mõlemal poolel
- ✓ 2. Mootoriõli ja Filtri Vahetus
- ✓ 3. Laadida Akut

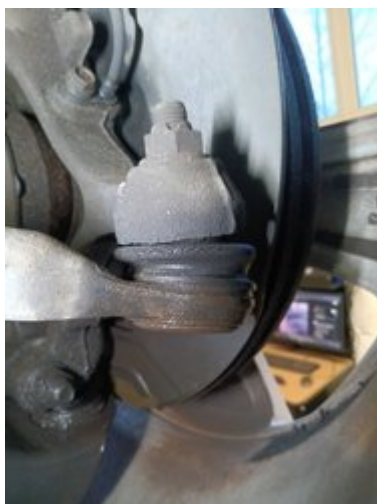
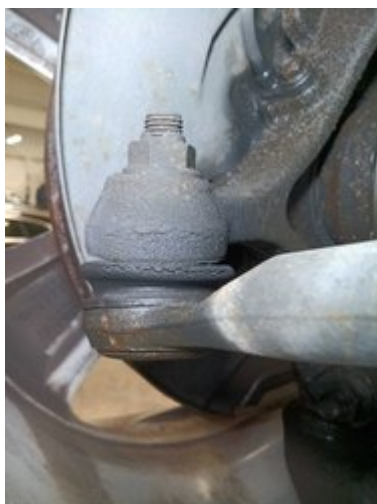
✓ **6. ROOL:** Roolivardad (Mõlemad)
