# Diagnostikaaruanne

## 2023 HYUNDAI TUCSON Comfort

### Tuvastatud puuduste kokkuvõte

Longo poolt läbi viidud põhjaliku diagnostika käigus, 12 puudust olid tuvastatud sõidukis.

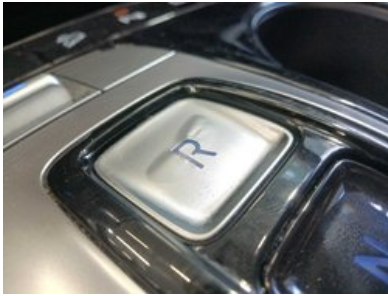
- ✓ **1. Salong:** Käigukang Katik ja Käigukang Nupp - Seisukord

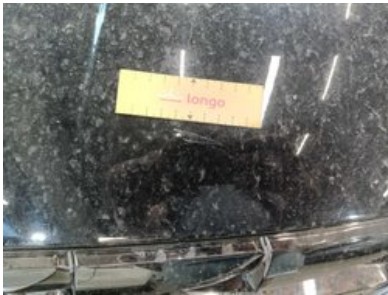
- ✓ **1. Esiosa:** Kapott - Nähtavad Kahjustused

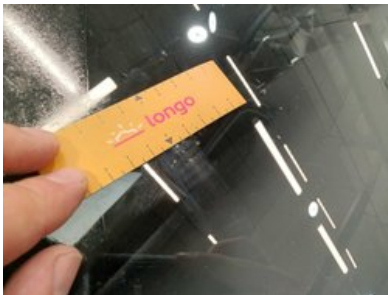
- ✓ **2. Esiosa:** Esiklaasi terviklikkus - puuduvad tehnöölevaatust välistavad kahjustused

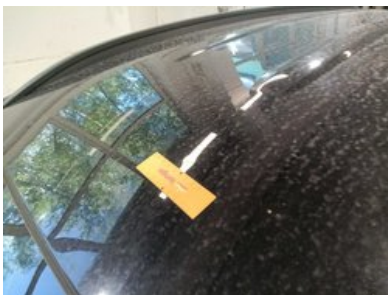
- ✓ **3. Muu:** Katus - Nähtavad kahjustused (nt rahekahjustused)

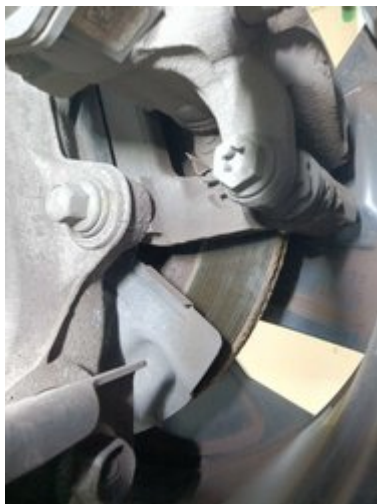
✓ **2. PIDURID:** Tagumine Piduri Ketas (Mõlemad) koos Klotsidega

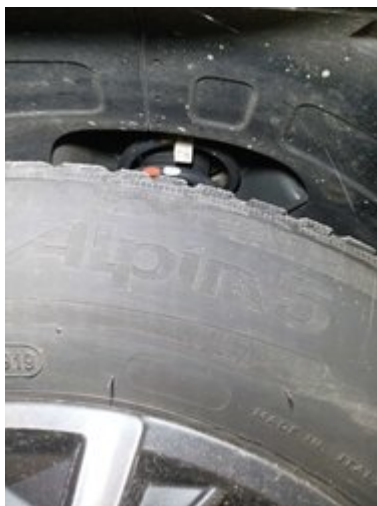
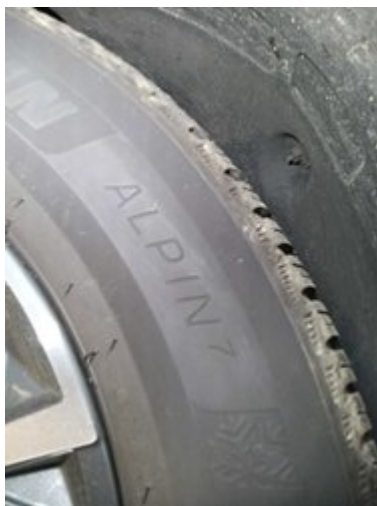
✓ **4. MUU:** Vahetada Rehve

- ✓ 1. Vahetada Rehve
- ✓ 2. Mootoriõli ja Filtri Vahetus

- 1. Tire MAXTREK 215/65R17 99T TREK M7 E C 72 (MXT00308)
- 2. Quartz Ineo Xtra EC6 0W20 208L 4.8L
- 3. Õlikarteri Tihend (85932456)
- 4. Õlifilter (263502M100)

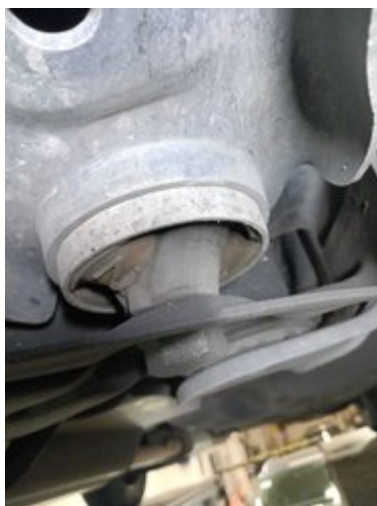
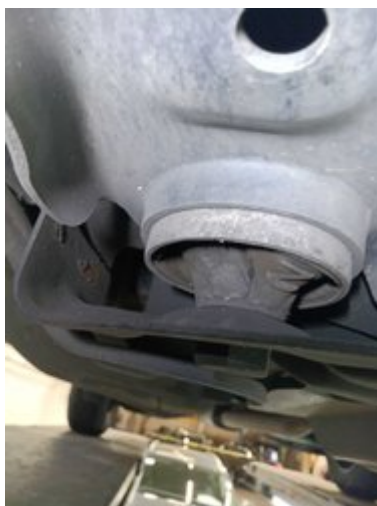
✓ **5. VEDRUSTUS:** Vedrustuse Alumine Õlg Mõlemad
