# Diagnostikaaruanne

## 2016 MAZDA CX-3 Exclusive-Line

Läbisõit lõpetamise kuupäeval: 203 413 km

### Tuvastatud puuduste kokkuvõte

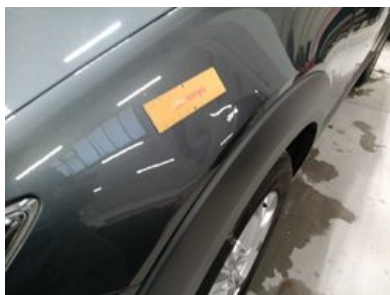
- ✓ **5. Külg:** Vasak ja Parem Külg - Nähtavad Kahjustused ja Kriimustused

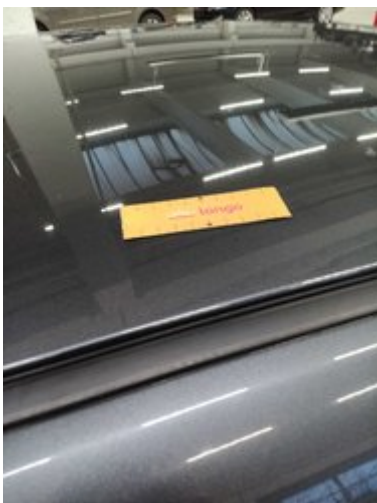
- ✓ **6. Muu:** Katus - Nähtavad kahjustused (nt rahekahjustused)
