# Diagnostikaaruanne

## 2015 RENAULT CLIO Expression

### Diagnostika üksikasjad

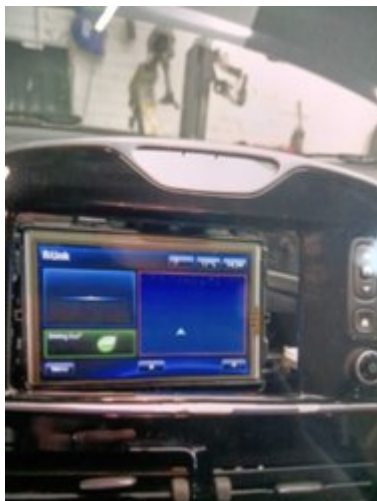
- ✓ **1. Toiming:** Navigatsiooni- ja raadiosüsteem - Toimimine

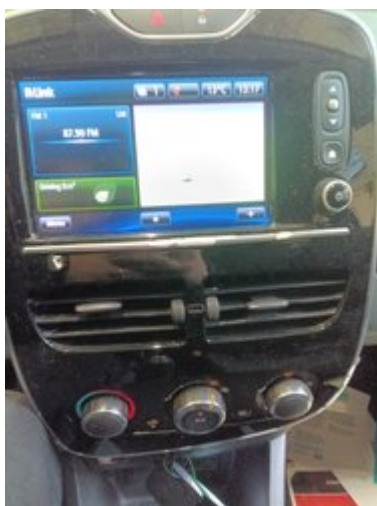
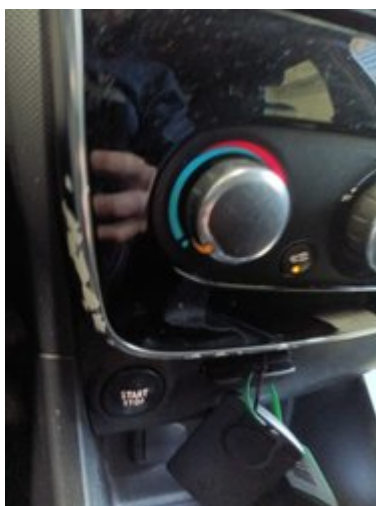
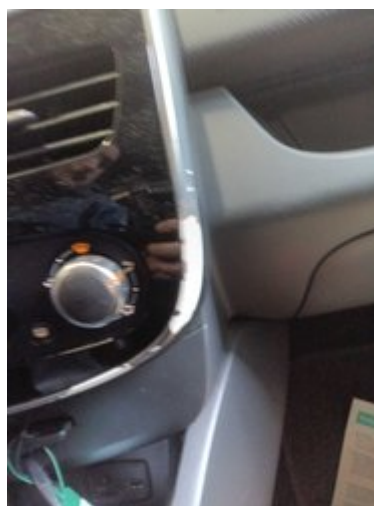
- ✓ **2. Esiosa:** Armatuurlaud - Seisukord ja Nuppude Toimimine

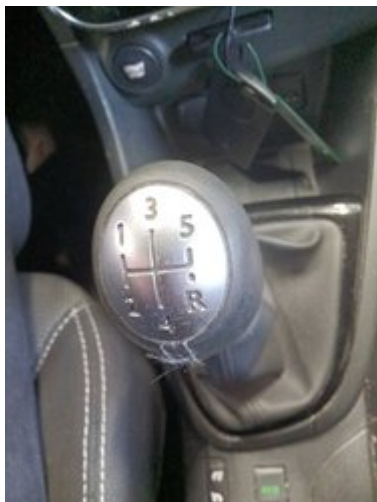
- ✓ **3. Salong:** Käigukang Katik ja Käigukang Nupp - Seisukord

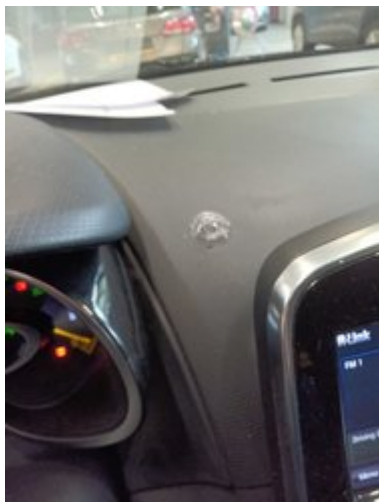
✓ **4. Salong:** Täiendavad Puhastustööd

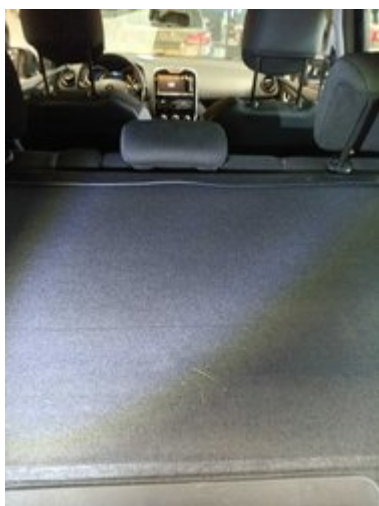
✓ **5. Salong:** Pagasiruumi kate - Toimimine ja seisukord

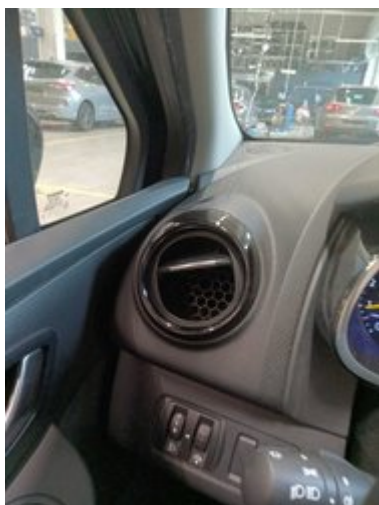
✓ **6. Salong:** Katted ja liistud - Seisukord

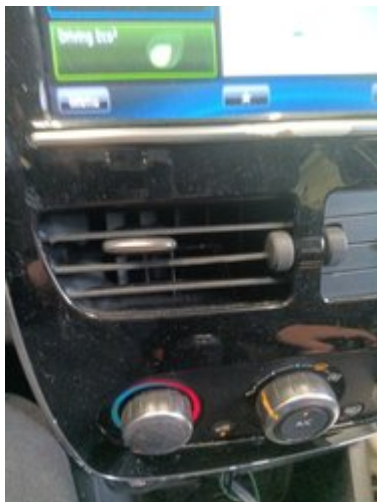
✓ **7. Salong:** Katted ja liistud - Seisukord

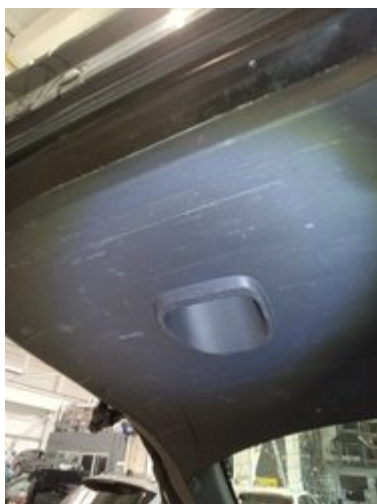
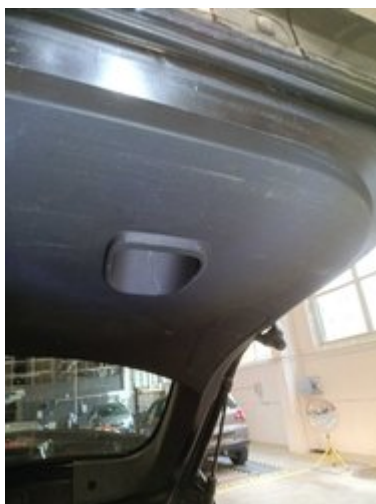
✓ **8. Salong:** Katted ja liistud - Seisukord

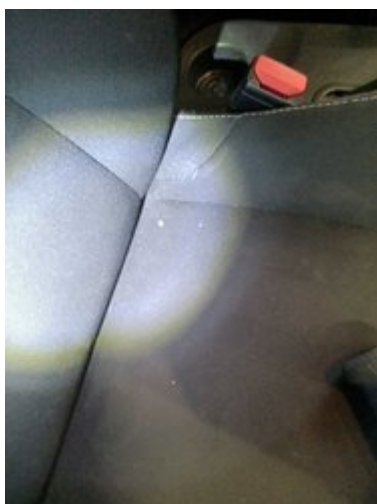
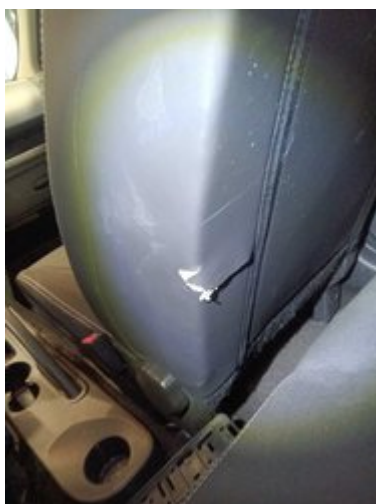
✓ **9. Istmed:** Kõik Istmed - Seisukord

- ✓ 1. Õmble Eesmine Iste
