Diagnostikaaruanne

2018 VOLVO V90 Momentum

Diagnostika üksikasjad

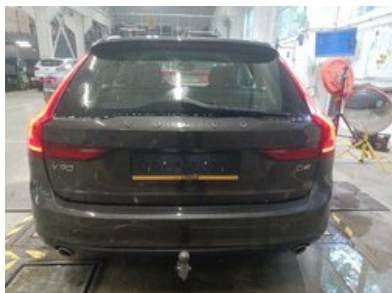
- ✓ **1. Tuled:** Tagatuled (Pidurituled, udutuled, suunatud) - Toimimine, kahjustused ja värv

- 1. AdBlue 8L
- 2. Õlifilter (OE662/4)
- 3. Quartz Ineo Xtra EC6 0W20 208L 5.2L
- 4. Õlikarteri Tihend (EL247804)
- 5. Tagumise Tuli Vasak (32293883)
- 6. Tagumise Tuli Parem (32293884)

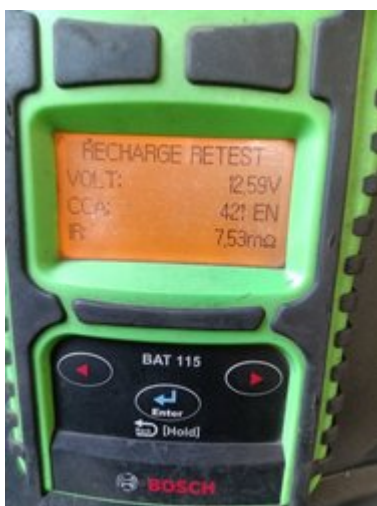
- ✓ **1. MUU:** Laadida Akut

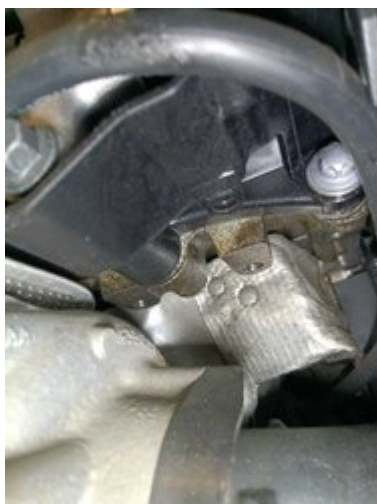
- ✓ **3. MOOTOR:** Kammelvälli Klapikatte Tihend

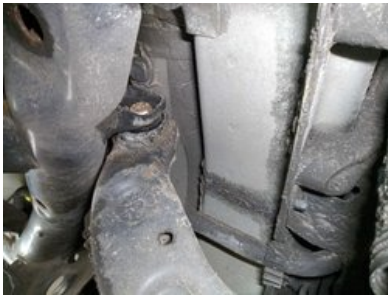
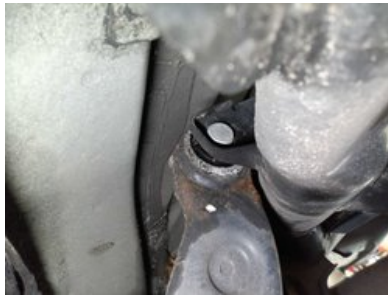
✓ 4. VEDRUSTUS: Vedrustuse Ülemine Õlg Mõlemad
