# Diagnostikaaruanne

## 2017 RENAULT KADJAR Intens

### Tuvastatud puuduste kokkuvõte

Longo poolt läbi viidud põhjaliku diagnostika käigus, 11 puudust olid tuvastatud sõidukis.

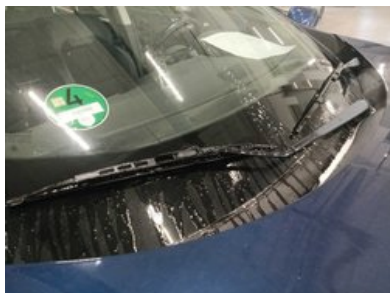
- ✓ **1. Esiosa:** Klaasipuhasti Kumm ja Käepide (Ees ja Taga) - Seisukord

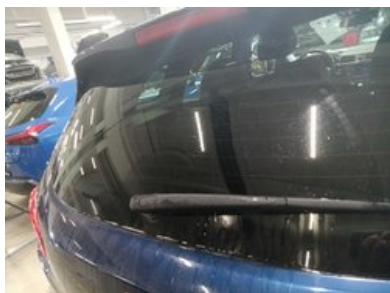
- ✓ **2. Esiosa:** Klaasipuhasti Kumm ja Käepide (Ees ja Taga) - Seisukord

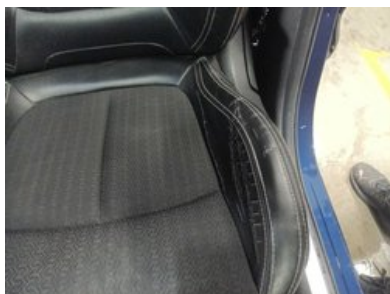
- ✓ **3. Istmed:** Kõik Istmed - Seisukord

- ✓ 1. Õmble Eesmine Iste
- ✓ 2. Siseukse Käepideme Remont

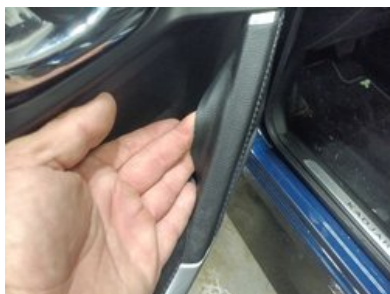
- ✓ **4. Uksed:** Uksekäepidemed - Toimimine ja Seisukord

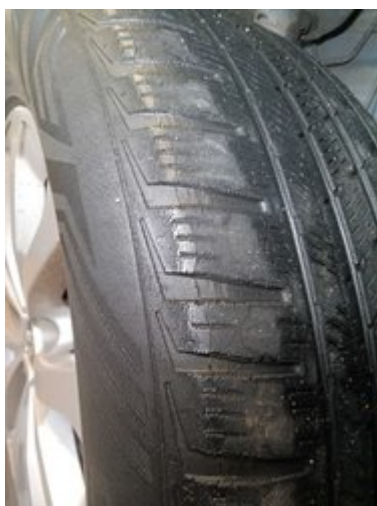
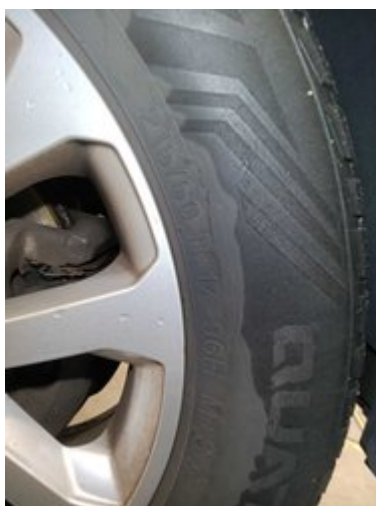
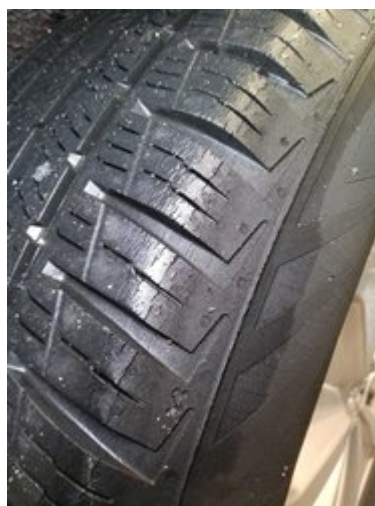
### ✓ 2. MUU: Vahetada Rehve

- ✓ 1. Süsteemi Tühjendamine/Täitmine
- ✓ 2. Vedrustuse Alumine Võll (Mõlemad)
- ✓ 3. Vahetada Rehve
- ✓ 4. Vaheta Esiklaasi Kojamees (Mehaaniline)
- ✓ 5. Esimesed Pidurikettad (Mõlemad)
- ✓ 6. Mootoriõli ja Filtri Vahetus

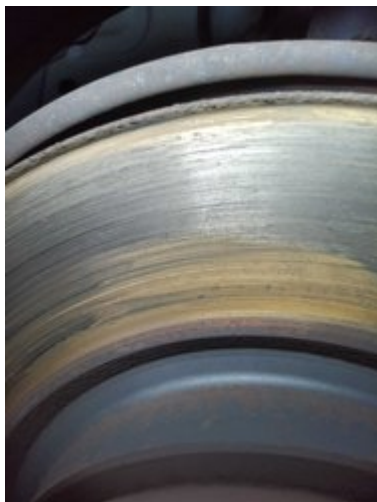
### ✓ 3. PIDURID: Esimesed Pidurikettad Mõlemad

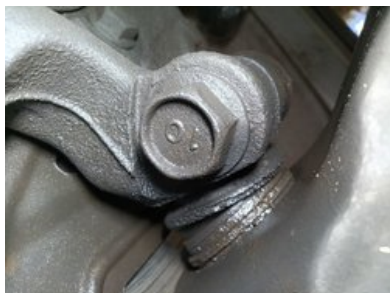
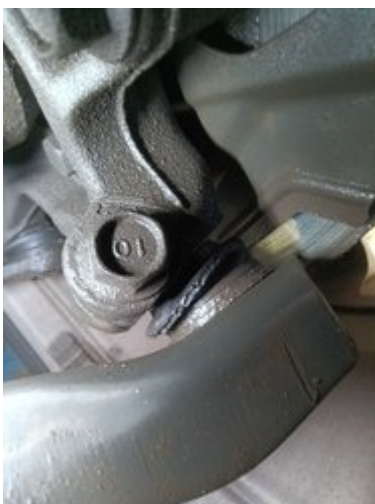
✓ **5. VEDRUSTUS:** Vedrustuse Alumine Õlg Mõlemad

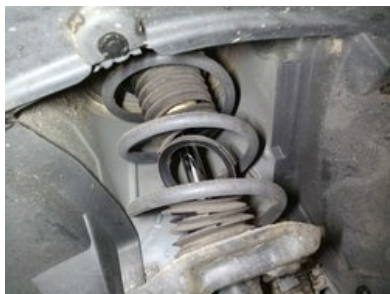
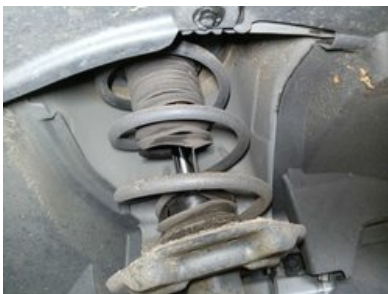
✓ **6. VEDRUSTUS:** Amortisaatorite Kate
