# Diagnostikaaruanne

## 2016 VOLVO XC90 Inscription

Longo poolt läbi viidud põhjaliku diagnostika käigus, 11 puudust olid tuvastatud sõidukis.

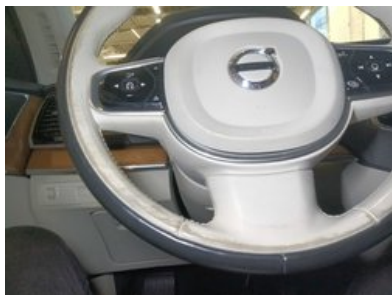
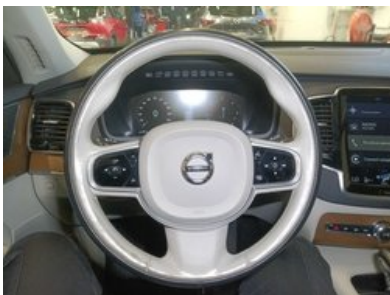
### ✓ 1. Esiosa: Rool - Seisukord

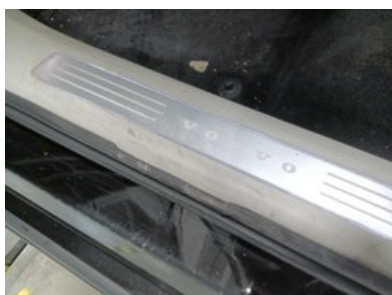
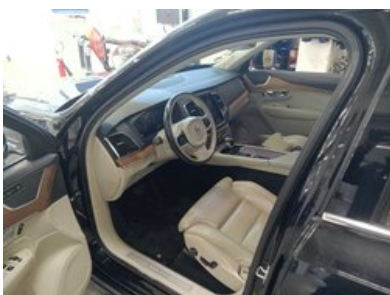
### ✓ 2. Uksed: Uste Kummitihendid

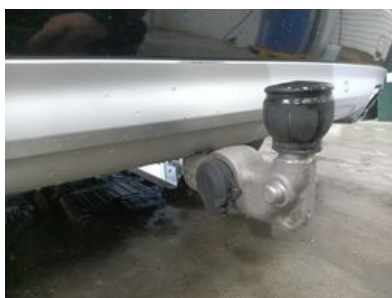
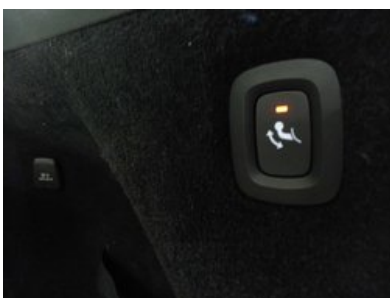
### ✓ 1. Tagaosa: Kärkonks (Kinnitus, eemaldamise mehhanism, välise valgustuse pistik, pistiku paksus)

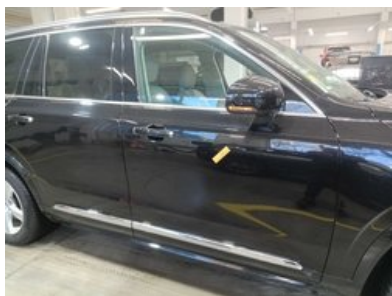
### ✓ 2. Külg: Vasak ja Parem Külg - Nähtavad Kahjustused ja Kriimustused

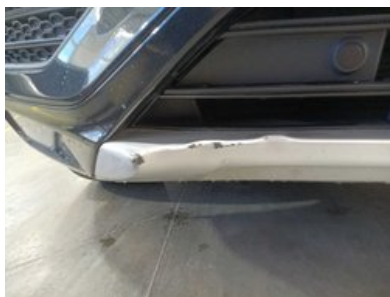
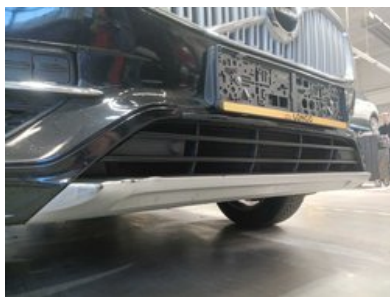
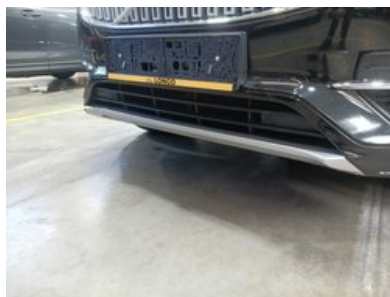
✓ **3. Esiosa:** Esistange - Seisukord ja Joondus

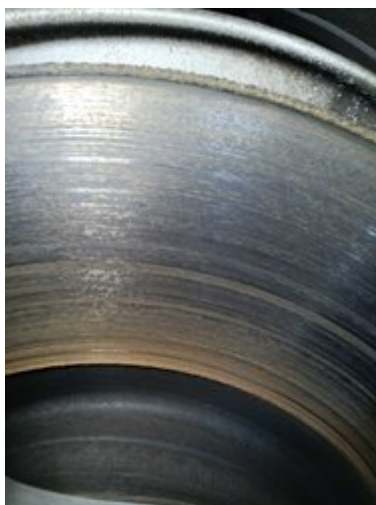
✓ **3. MUU:** Esimesed Pidurikettad Koos Klotsidega

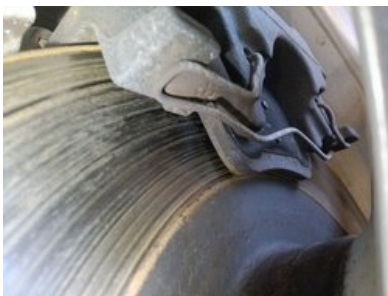
✓ **4. MUU:** Tagumised Pidurikettad koos Klotsidega
