# Diagnostikaaruanne

## 2015 NISSAN JUKE Acenta

### Diagnostika üksikasjad

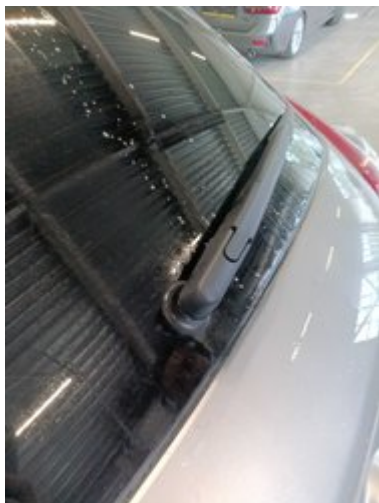
- ✓ **1. Esiosa:** Klaasipuhastid (Ees ja taga) - Toimimine

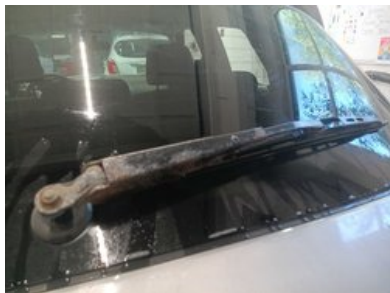
- ✓ **2. Esiosa:** Klaasipuhasti Kumm ja Käepide (Ees ja Taga) - Seisukord

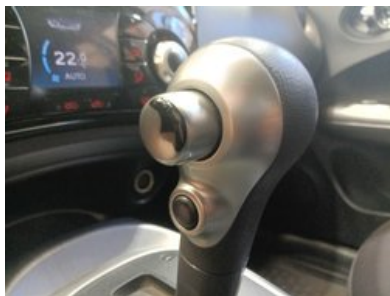
- ✓ **3. Salong:** Käigukang Katik ja Käigukang Nupp - Seisukord

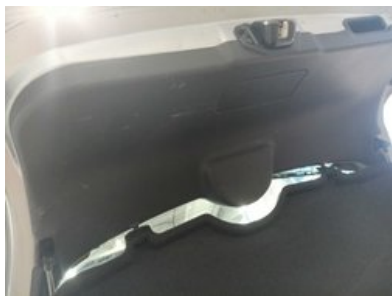
✓ **4. Salong:** Katted ja liistud - Seisukord

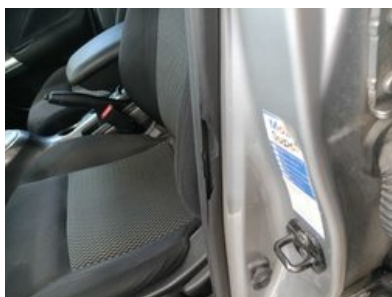
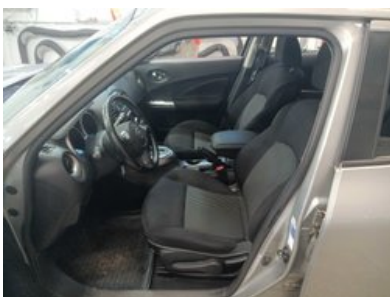
✓ **5. Uksed:** Uste Kummitihendid

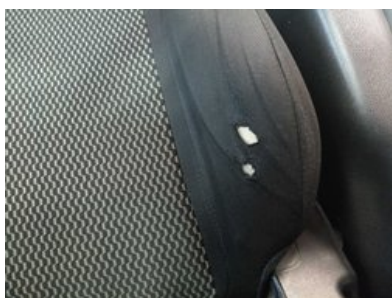
✓ **6. Istmed:** Kõik Istmed - Seisukord

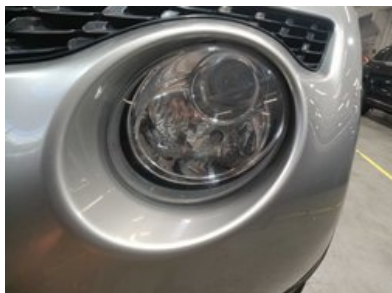
✓ **1. Tuled:** Lambipirnid

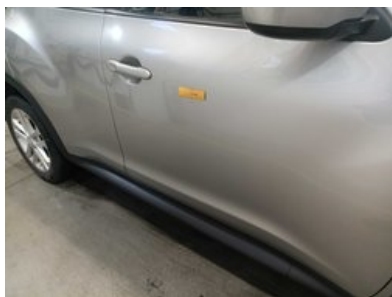
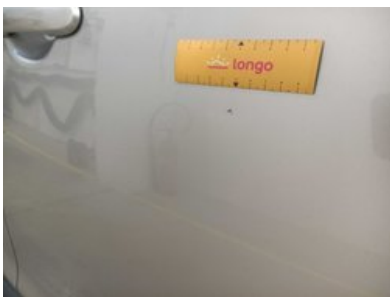
✓ **2. Külg:** Vasak ja Parek Külg - Nähtavad Kahjustused ja Kriimustused

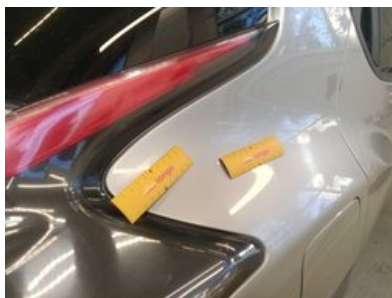
✓ **3. Külg:** Vasak ja Parek Külg - Nähtavad Kahjustused ja Kriimustused

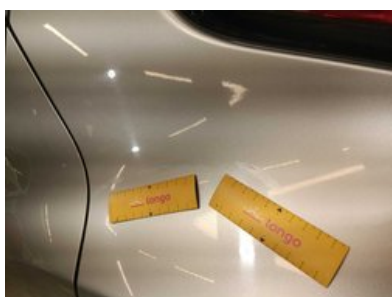
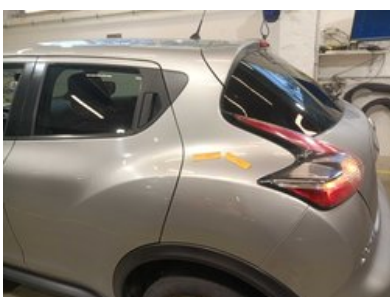
✓ **4. Külg:** Vasak ja Parek Külg - Nähtavad Kahjustused ja Kriimustused

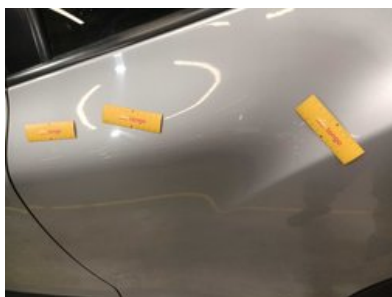
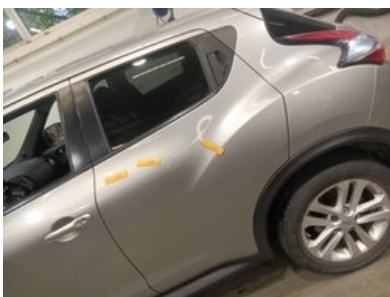
✓ **5. Külg:** Vasak ja Parek Külg - Nähtavad Kahjustused ja Kriimustused

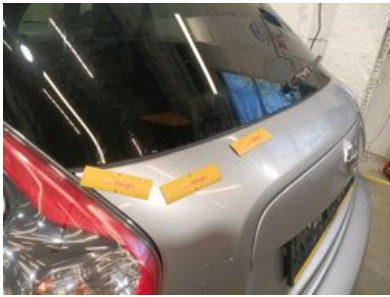
✓ **6. Tagaosa:** Pagasiluuk - Nähtavad kahjustused

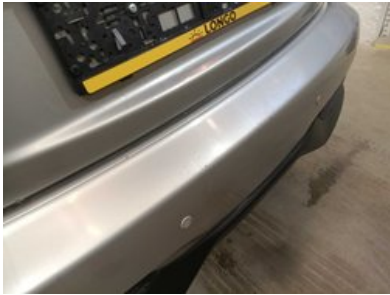
✓ **7. Tagaosa:** Tagumine stange - Seisukord ja joendus

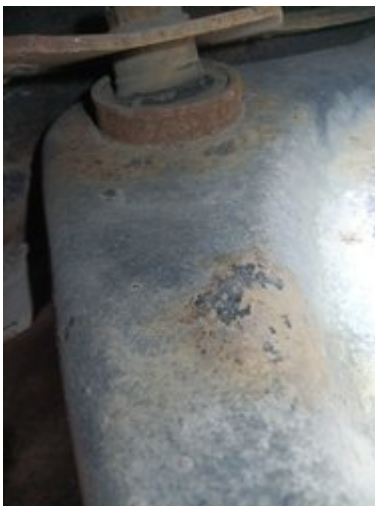
✓ **1. VEDRUSTUS:** Vedrustuse Alumise Õla Puksid

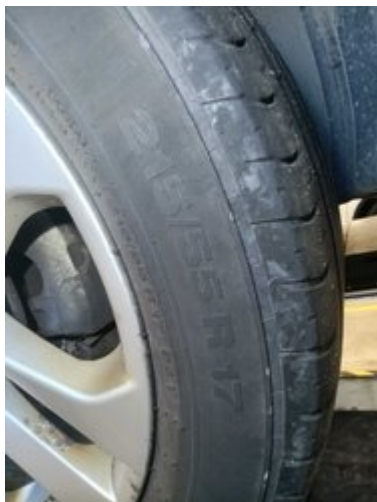
✓ **4. MUU:** Vahetada Rehve

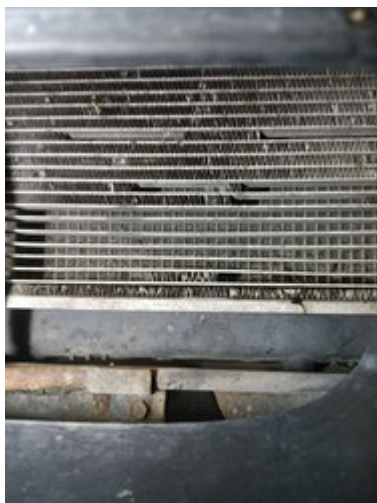
✓ **6. KLIIMASEADE JA KÜTE:** Kondensaator

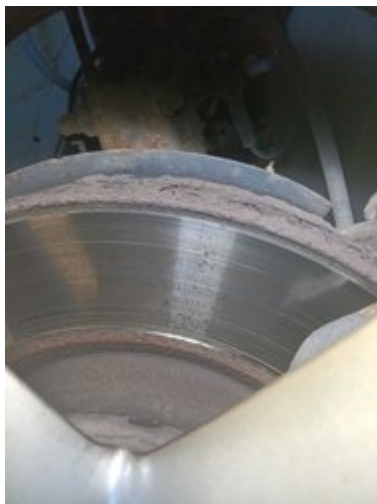
✓ **7. PIDURID:** Esimesed Pidurikettad Mõlemad
