# Diagnostikaaruanne

## 2019 MERCEDES BENZ GLC250 Business

### Diagnostika üksikasjad

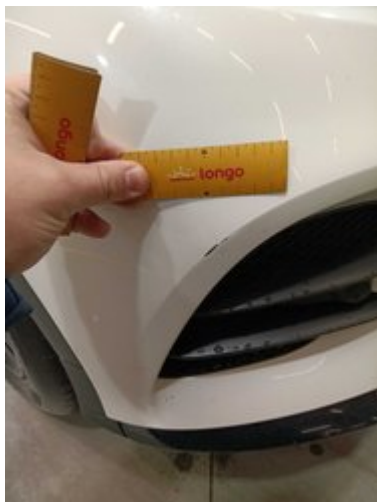
✓ **2. Esiosa:** Esistange - Seisukord ja Joondus

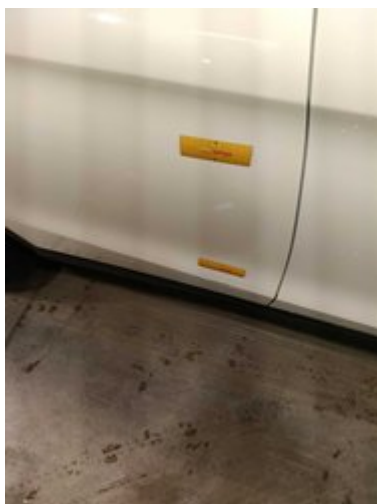
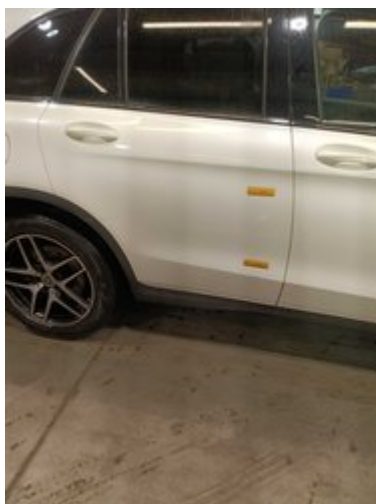
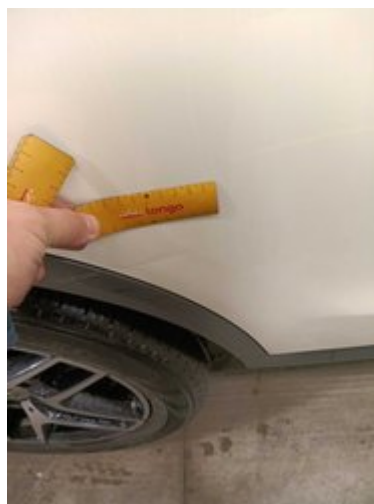
✓ **3. Külg:** Vasak ja Parem Külg - Nähtavad Kahjustused ja Kriimustused

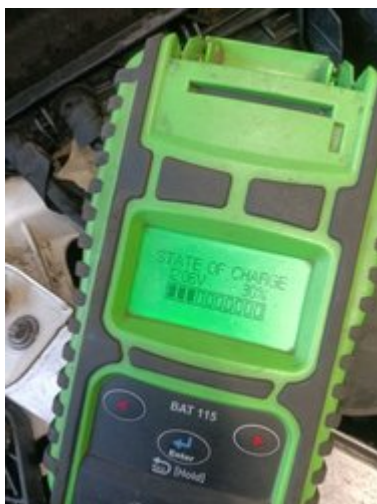
## ✓ 2. MUU: Laadida Akut

- ✓ 1. Laadida Akut
- ✓ 2. Mootoriõli ja Filtri Vahetus

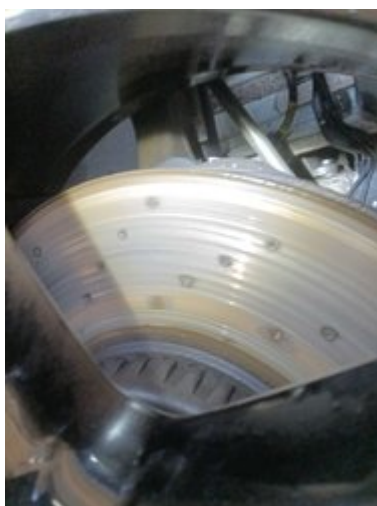
## ✓ 3. PIDURID: Esimesed Pidurikettad Mõlemad
