# Diagnostikaaruanne

## 2015 PEUGEOT 308 Active

### Diagnostika üksikasjad

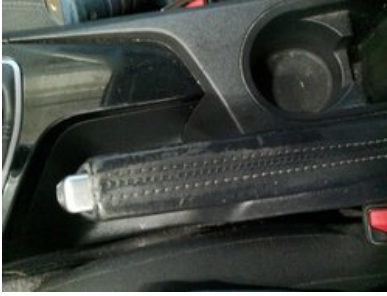
- ✓ **1. Salong:** Katted ja liistud - Seisukord

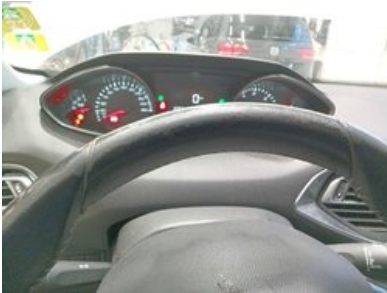
- ✓ **2. Esiosa:** Rool - Seisukord

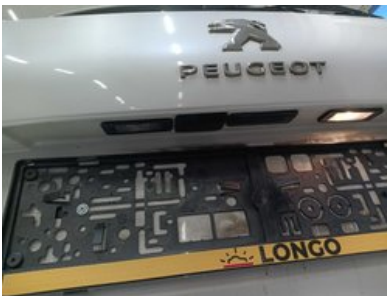
- ✓ **1. Tuled:** Lambipirnid

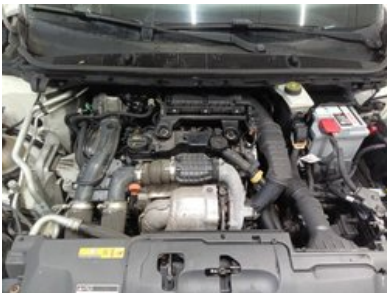
- ✓ **2. Esiosa:** Mootorikatte Terviklikkus

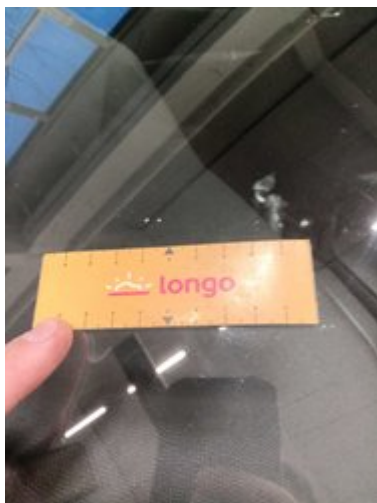
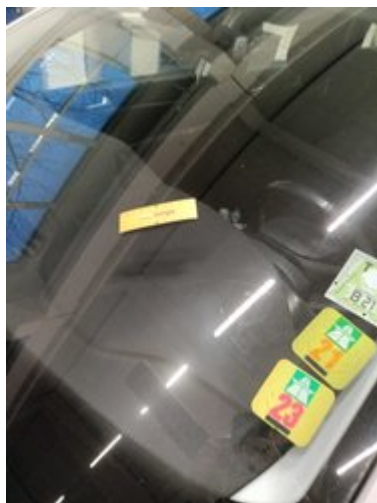
✓ **3. Esiosa:** Esiklaasi terviklikkus - puuduvad tehnõlevaatust välistavad kahjustused

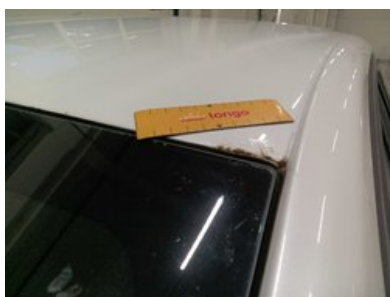
✓ **4. Muu:** Katus - Nähtavad kahjustused (nt rahekahjustused)

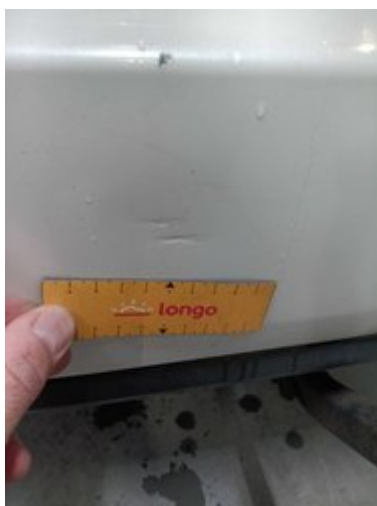
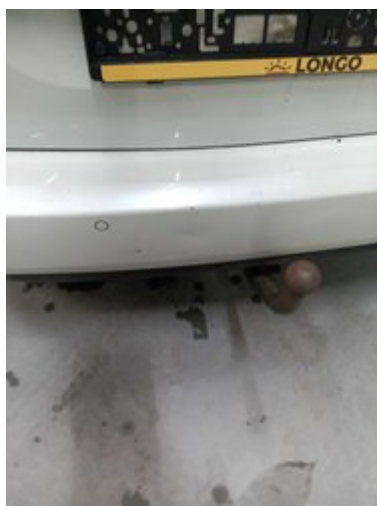
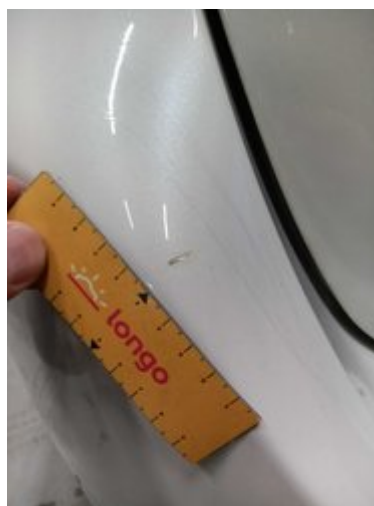
✓ **5. Tagaosa:** Tagumine stange - Seisukord ja joondus

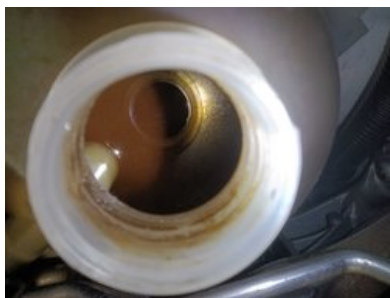
✓ **4. MUU:** Jahutussüsteemi Täitmine

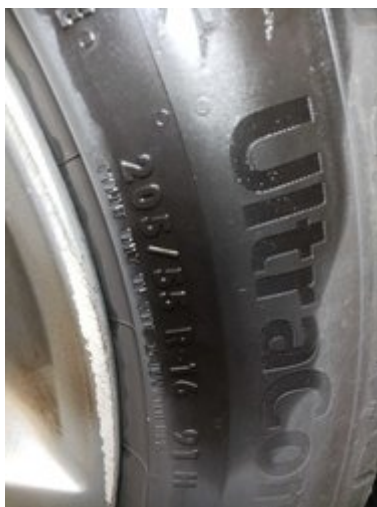
✓ **5. MUU:** Vahetada Rehve

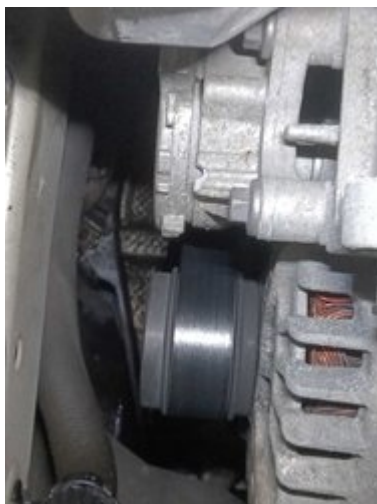
✓ **6. MOOTOR:** Generaatori/Mitmesooneline Rihm

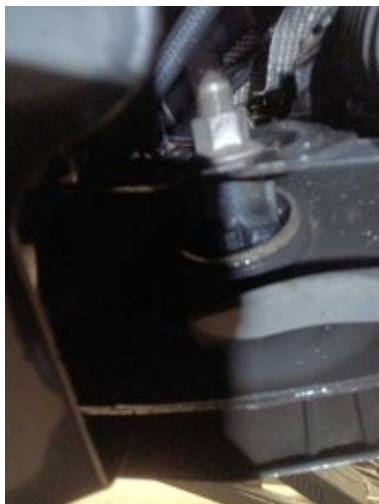
✓ **9. VEDRUSTUS:** Vedrustuse Alumise Õla Puksid Mõlemad

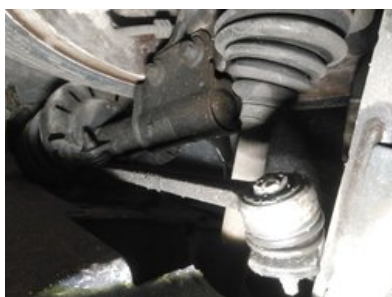
✓ **10. VEDRUSTUS:** Stabilisaatori Varras, Välimine

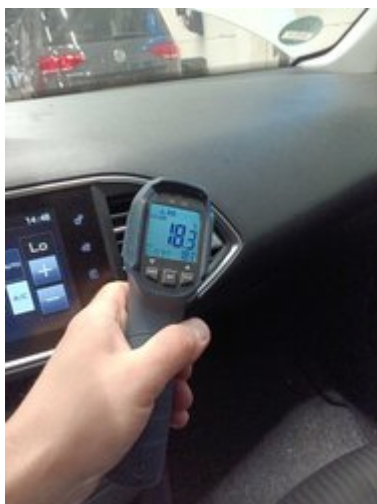
### ✓ 3. Kliimaseadme Mõõtmine
