# Diagnostikaaruanne

## 2017 BMW 320 High Executive

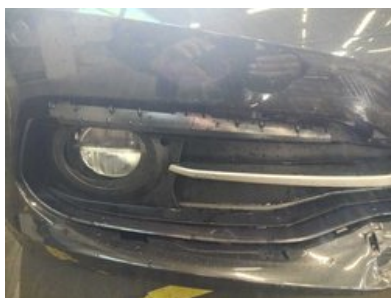
### ✓ 1. Esiosa: Esistange - Seisukord ja Joondus

- ✓ 1. Vaheta Põrkekaitse
