# Diagnostikaaruanne

## 2021 PEUGEOT 3008 Allure

### Diagnostika üksikasjad

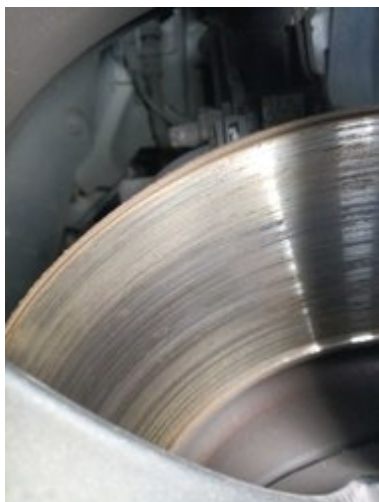
- ✓ **1. MUU:** Mootoriõli ja Filtri Vahetus
- ✓ **2. PIDURID:** Esimesed Pidurikettad Mõlemad

- ✓ 1. Mootoriõli ja Filtri Vahetus
