# Diagnostikaaruanne

## 2016 NISSAN QASHQAI N-Vision

### Tuvastatud puuduste kokkuvõte

Longo poolt läbi viidud põhjaliku diagnostika käigus, 28 puudust olid tuvastatud sõidukis.

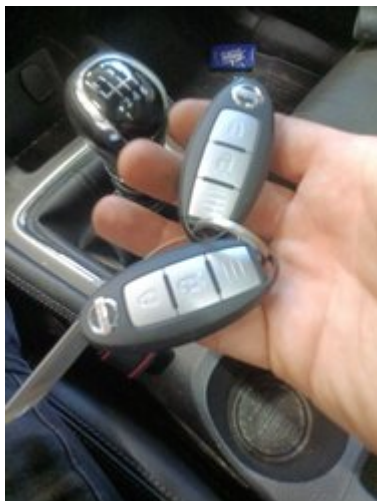
- ✓ **1. Salong:** Tarvikud - Toimimine ja Seisukord

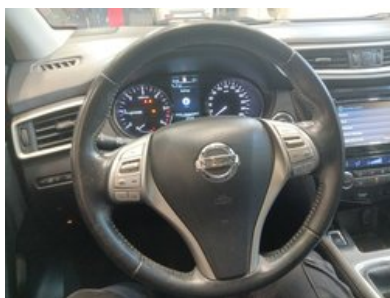
- ✓ **3. Esiosa:** Rool - Seisukord

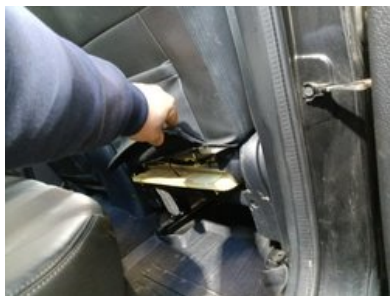
✓ **4. Istmed:** Kõik Istmed - Seisukord

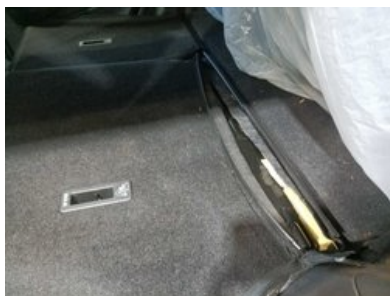
✓ **5. Istmed:** Kõik Istmed - Seisukord

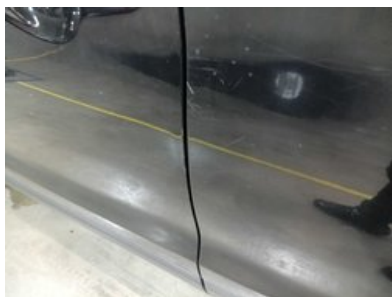
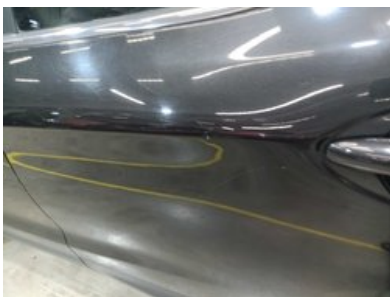
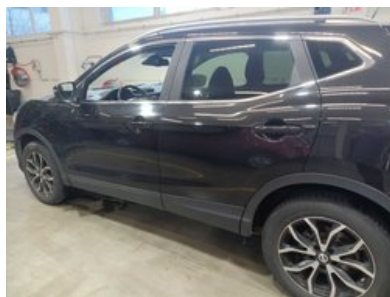
✓ **3. Muu:** Täiendavad Poleerimistööd

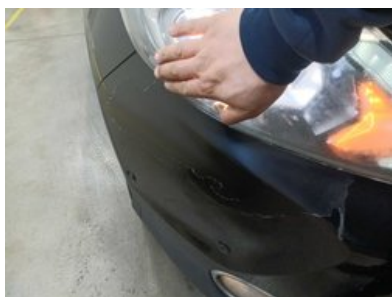
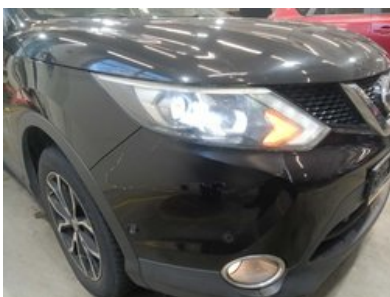
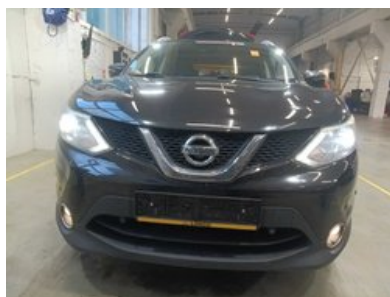
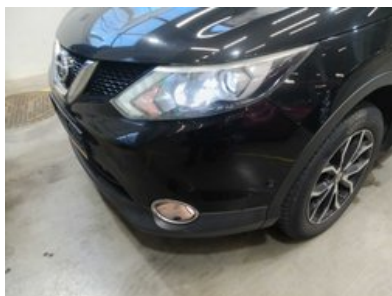
✓ **4. Esiosa:** Esistange - Seisukord ja Joondus

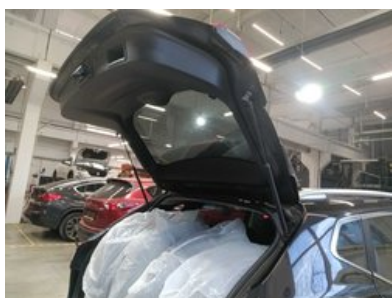
✓ **5. Tagaosa:** Pagasiluuk - Avamis- ja hoidmismehhanism

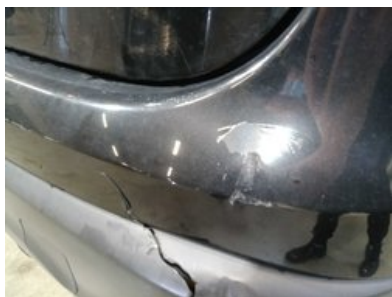
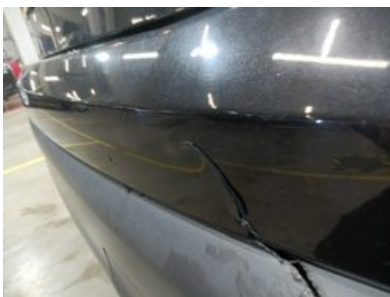
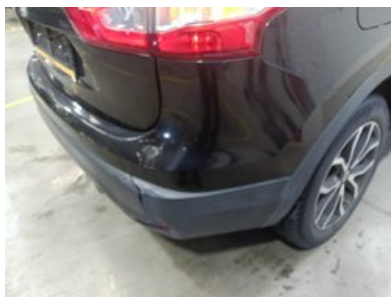
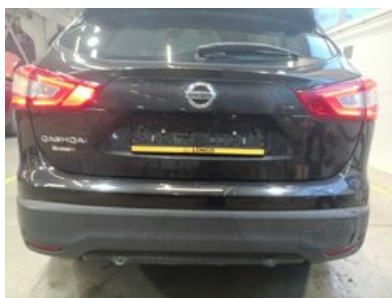
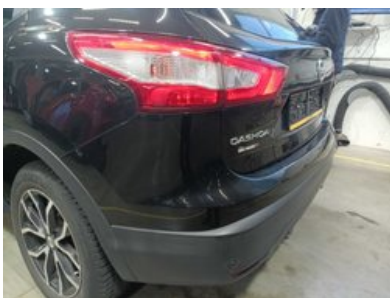
✔ **6. Tagaosa:** Tagumine stange - Seisukord ja joondus

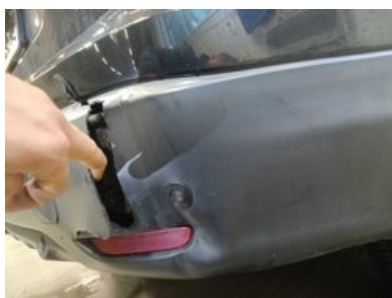
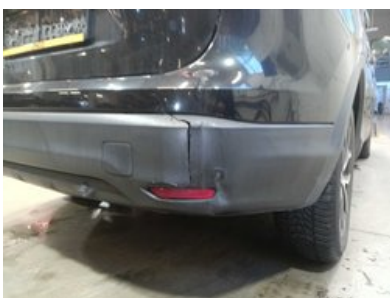
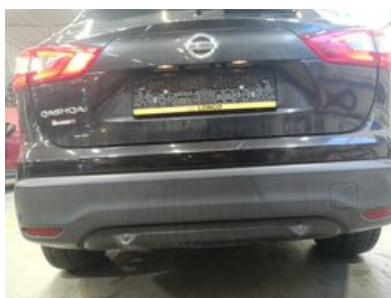
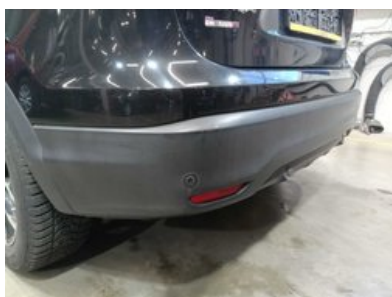
✔ **7. Tagaosa:** Tagumine stange - Seisukord ja joondus

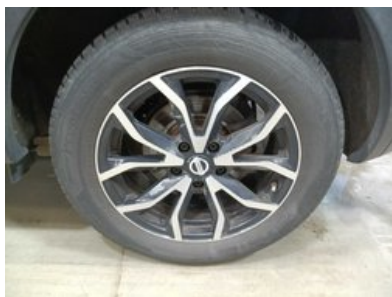
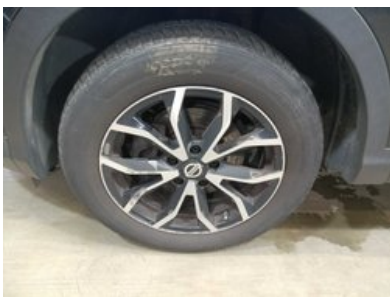
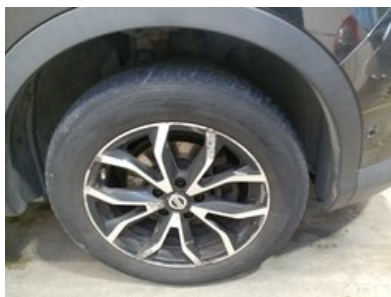
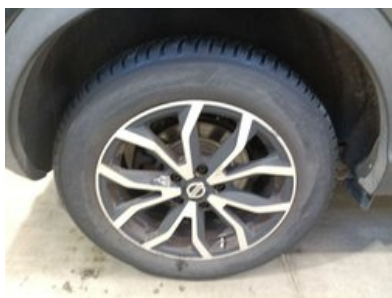
✓ **8. Külg:** Veljed - Seisukord

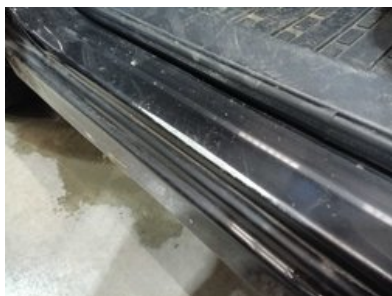
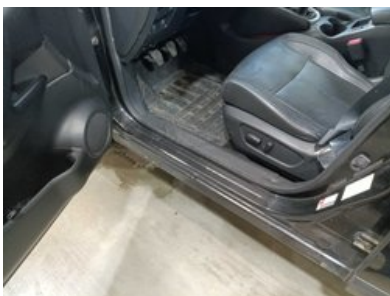
✓ **9. Külg:** Vasak ja Parem Külg - Nähtavad Kahjustused ja Kriimustused

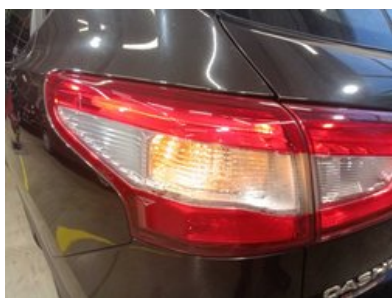
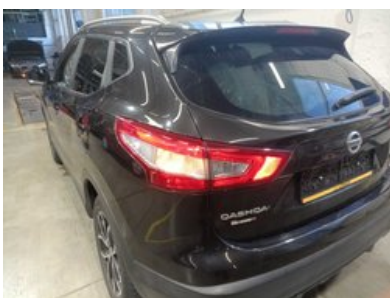
✓ **10. Tuled:** Tagatuled (Pidurituled, udutuled, suunatuled) - Toimimine, kahjustused ja värv

- ✓ 1. Vaheta Tagumised Tuled
- ✓ 2. Paranda Iste

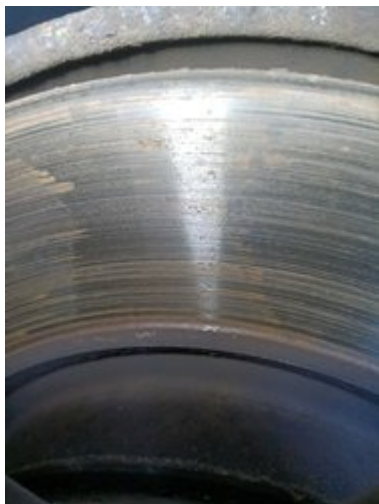
✓ **2. MUU:** Esimesed Pidurikettad Koos Klotsidega

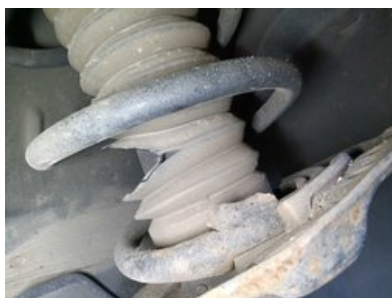
✓ **4. MUU:** Amortisaatorite kaitse

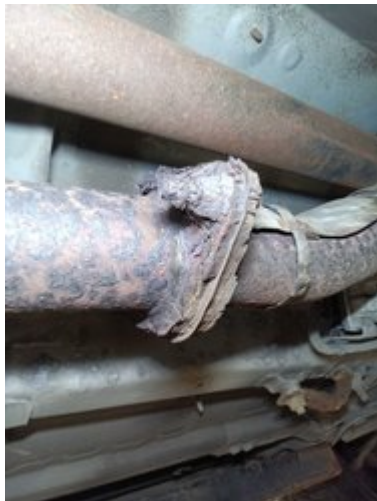
✓ 6. MUU: Heitgaasi Ühendus

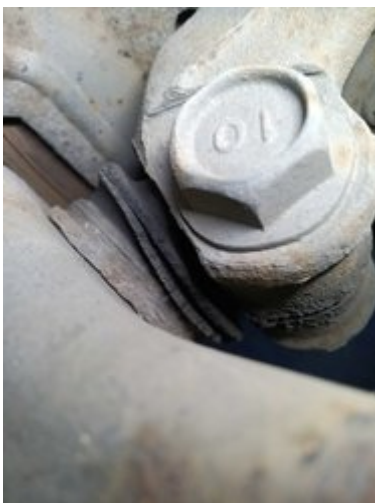
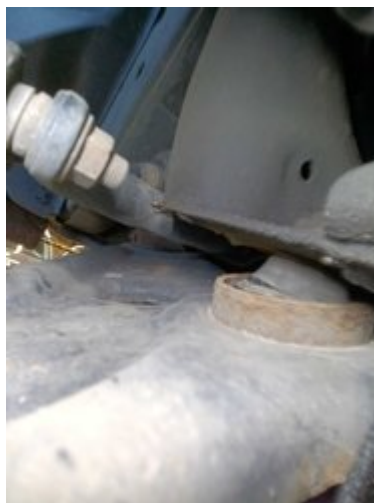
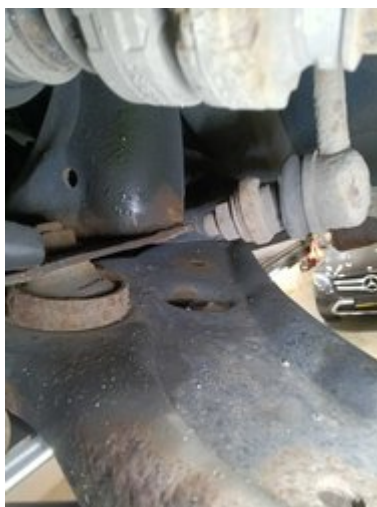
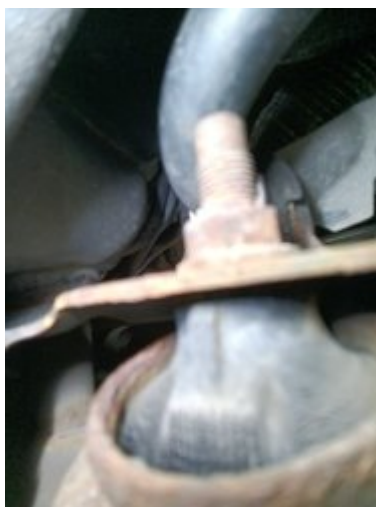
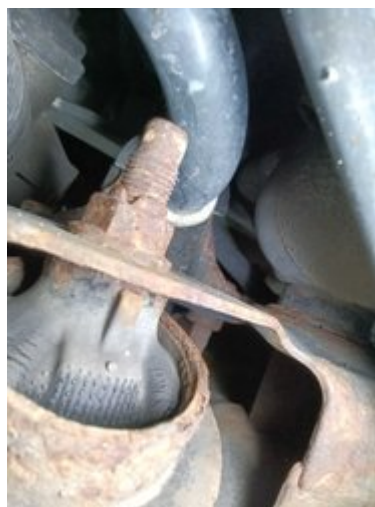
✓ **7. MUU:** Vedrustuse Alumine Võll

- ✓ 1. Roolivarda Otsaklits
- ✓ 2. Kaanevõlli Ajamiketi Tihend
- ✓ 3. Vedrustuse Alumine Võll
- ✓ 4. Laadida Akut
- ✓ 5. Õhufiltri Voolik
- ✓ 6. Veovõlli Mõlema Poole Sisemine Kate
- ✓ 7. Vahetada Rehve
- ✓ 8. Mootoriõli ja Filter
- ✓ 9. Rataste Joondus
