# Diagnostikaaruanne

## 2018 PEUGEOT 5008 GT-Line

### Tuvastatud puuduste kokkuvõte

Longo poolt läbi viidud põhjaliku diagnostika käigus, 7 puudust olid tuvastatud sõidukis.

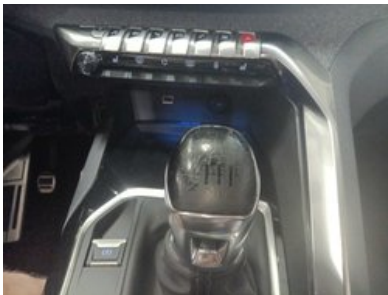
### ✓ 1. Salong: Käigukang Katik ja Käigukang Nupp - Seisukord

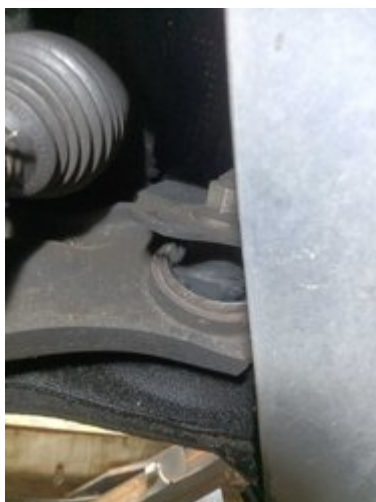
### ✓ 3. VEDRUSTUS: Vedrustuse Alumise Õla Puksid Mõlemad
