## 2016 MERCEDES BENZ C180 Avantgarde

Kontrollitud Longo Shared Service sertifitseeritud diagnostika meeskonna poolt: Mindaugas G., Kestutis S., Arnas S.

# Ettevalmistus- ja remondiaruanne

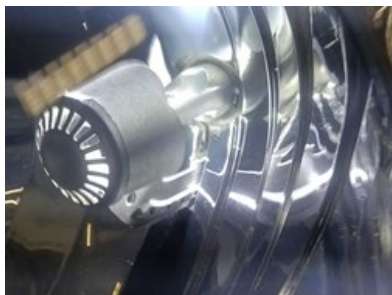
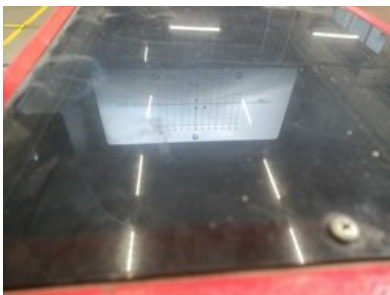
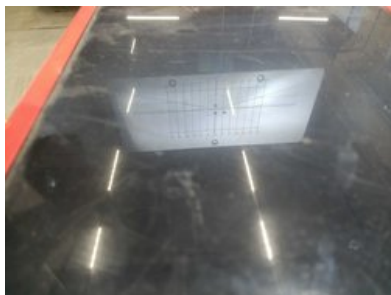
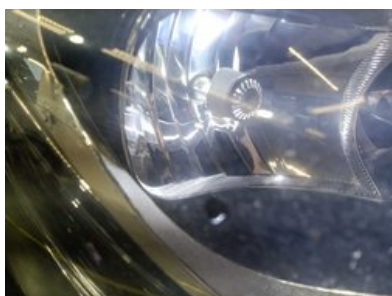
### ✓ 1. Tuled: Lambipirnid

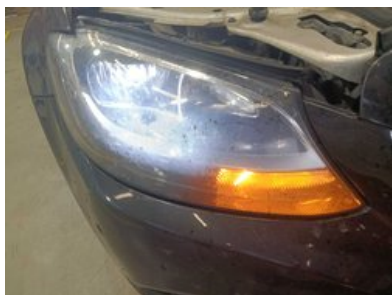
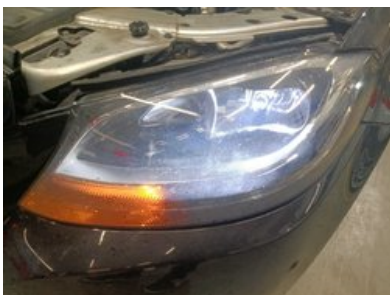
### ✓ 2. Muu: Täiendavad Poleerimistööd

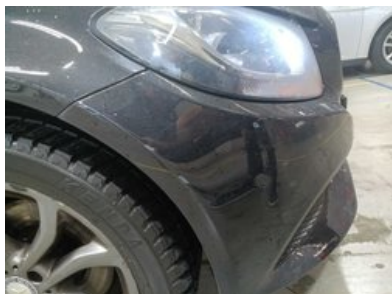
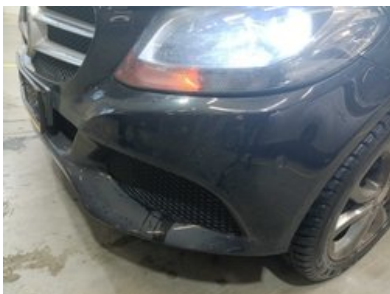
### ✓ 3. Esiosa: Esistange - Seisukord ja Joondus

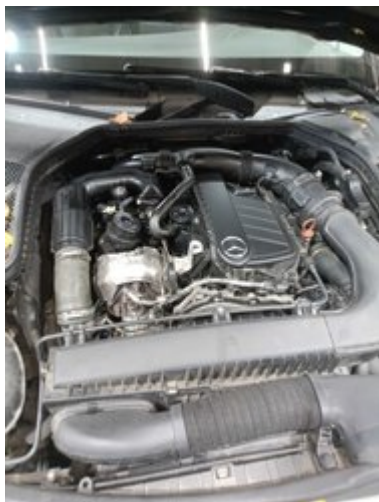
✓ **4. Esiosa:** Mootorikatte Terviklikkus

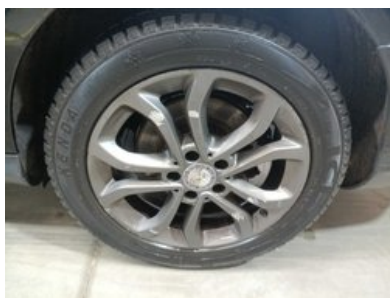
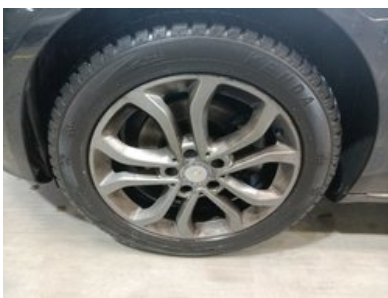
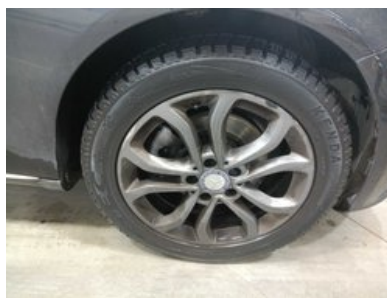
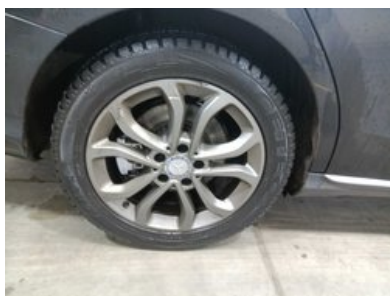
✓ **5. Külg:** Veljed - Seisukord

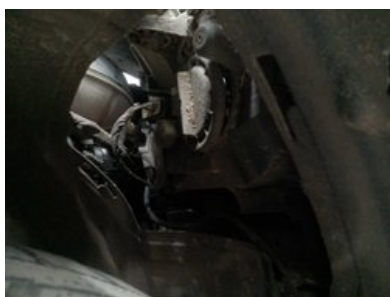
✓ **6. Külg:** Vasak ja Parem Külg - Nähtavad Kahjustused ja Kriimustused

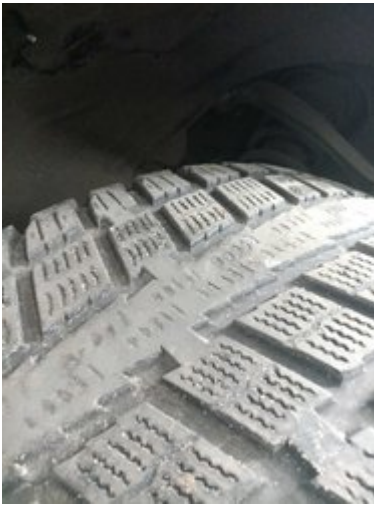
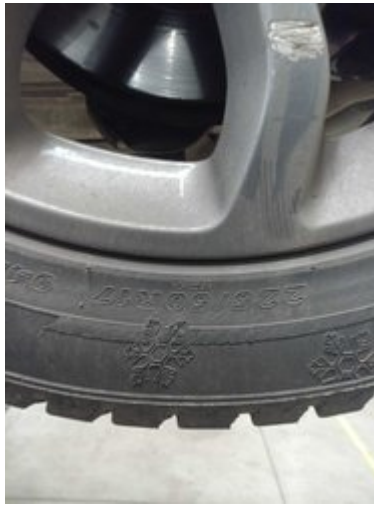
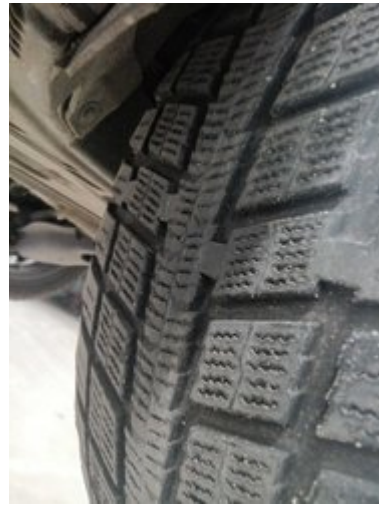
✓ **2. MUU:** Vahetada Rehve

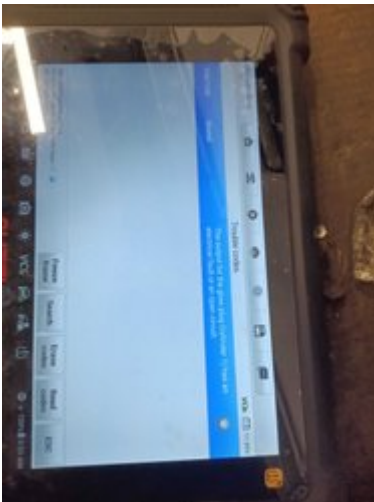
✓ **3. MOOTORI JUHTIMINE - KÜTUS:** Hõõgpihustid (Kõik)

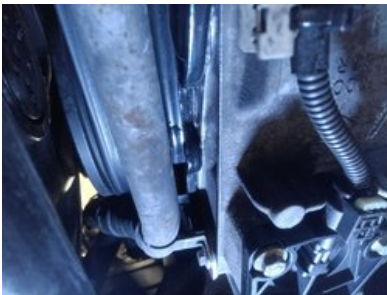
✓ **4. MOOTOR:** Võlli Eesmine Õlitihend
