# Diagnostikaaruanne

## 2019 VOLKSWAGEN TIGUAN 4Motion Highline

Longo poolt läbi viidud põhjaliku diagnostika käigus, 18 puudust olid tuvastatud sõidukis.

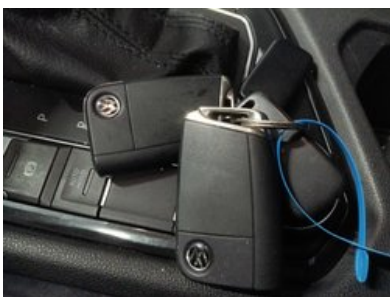
### ✓ 1. Salong: Tarvikud - Toimimine ja Seisukord

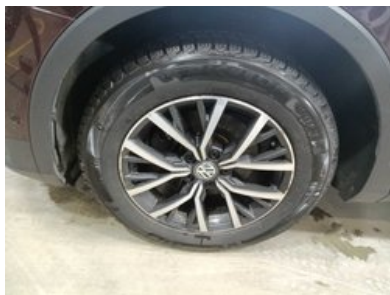
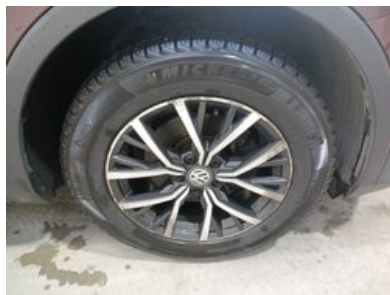
### ✓ 1. Külg: Veljed - Seisukord
