# Diagnostikaaruanne

## 2016 BMW 330 Luxury Line

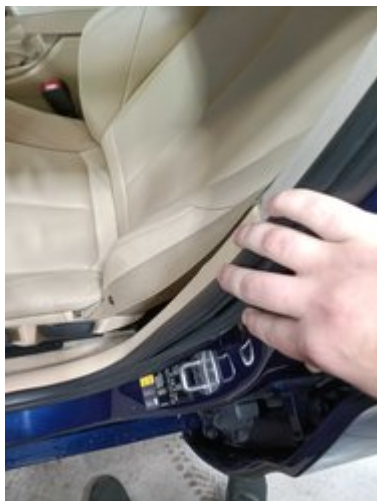
### ✓ 1. Uksed: Uste Kummitihendid

- ✓ 1. Vaheta Ukse Kummitihend

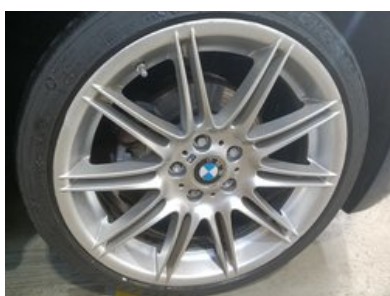
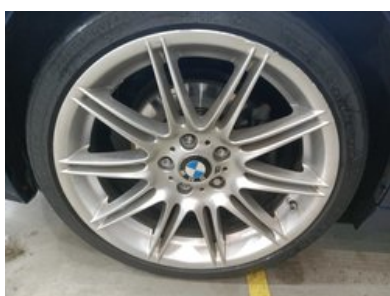
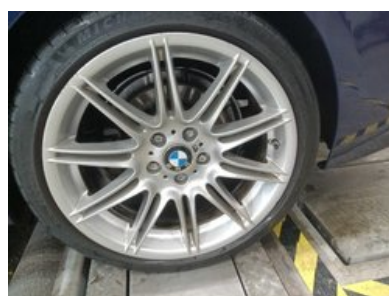
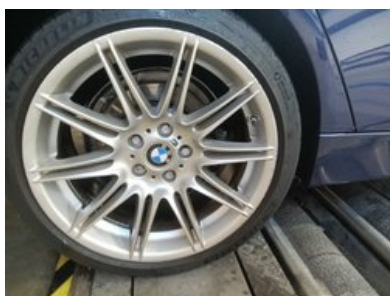
### ✓ 1. Külg: Veljed - Seisukord

- ✓ 1. Värvilise Velgedid (4 tk.)

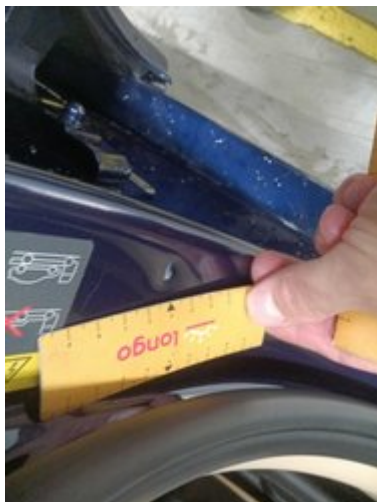
✓ **2. Külg:** Vasak ja Parem Külg - Nähtavad Kahjustused ja Kriimustused

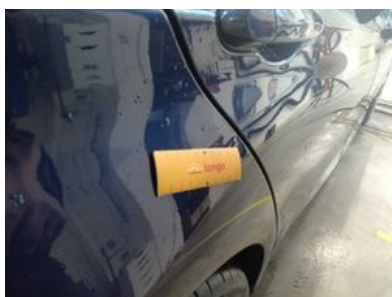
✓ **3. Külg:** Vasak ja Parem Külg - Nähtavad Kahjustused ja Kriimustused

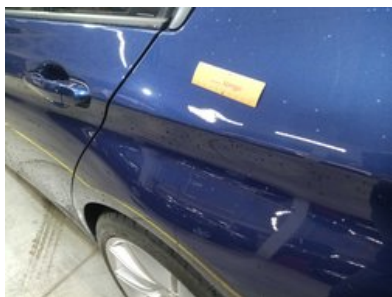
✓ **4. Külg:** Vasak ja Parem Külg - Nähtavad Kahjustused ja Kriimustused

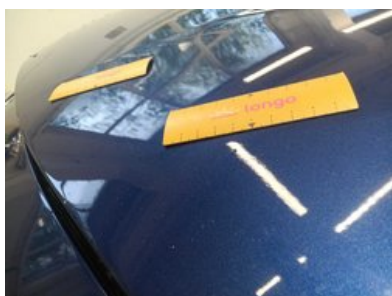
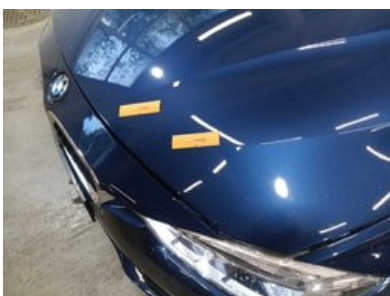
✓ **5. Esiosa:** Kapott - Nähtavad Kahjustused

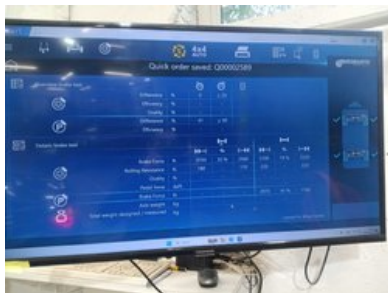
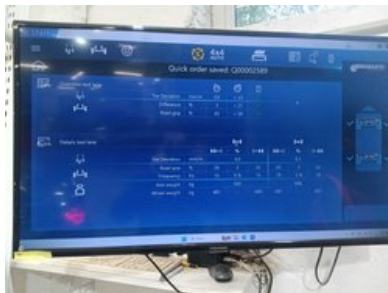
### ✓ 1. Piduristendi Tulemused

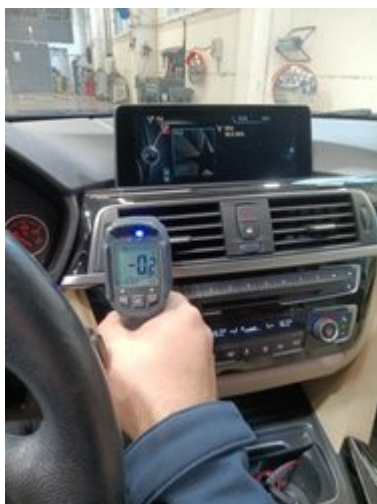
#### ✓ 4. Kliimaseadme Mõõtmine
