# Diagnostikaaruanne

## 2021 SKODA KODIAQ Clever+

### Tuvastatud puuduste kokkuvõte

Longo poolt läbi viidud põhjaliku diagnostika käigus, 8 puudust olid tuvastatud sõidukis.

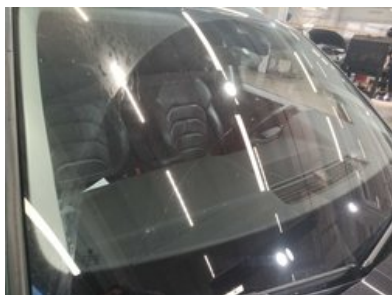
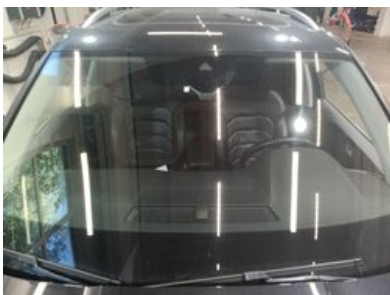
✓ **2. Esiosa:** Esiklaasi terviklikkus - puuduvad tehnölevaatust välistavad kahjustused

- ✓ 1. Mõlkideta Remontimine
- ✓ 2. Esiklaasi Vahetamine

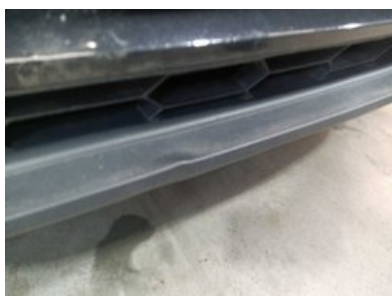
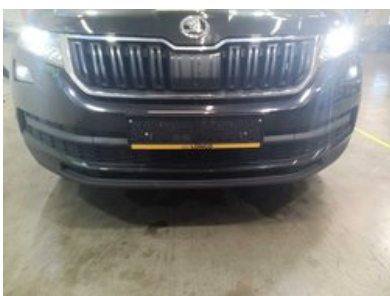
✓ **3. Esiosa:** Esistange - Seisukord ja Joondus

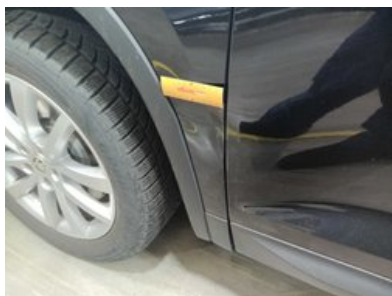
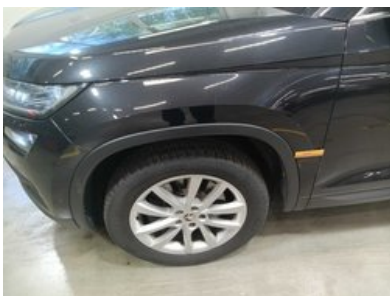
✓ **4. Külg:** Vasak ja Parem Külg - Nähtavad Kahjustused ja Kriimustused

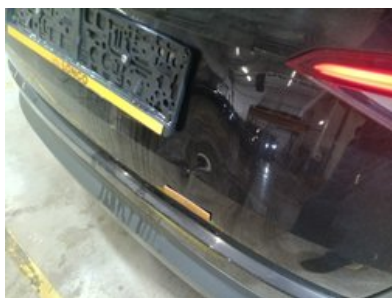
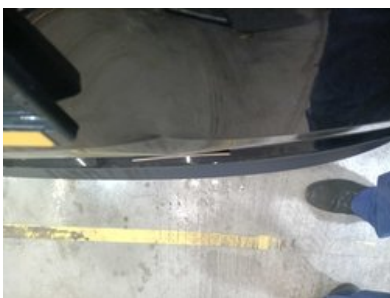
✓ **5. Tagaosa:** Pagasiluuk - Nähtavad kahjustused

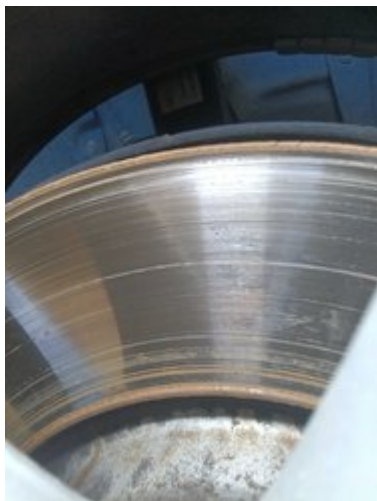
- ✓ **1. PIDURID:** Esimesed Pidurikettad Mõlemad

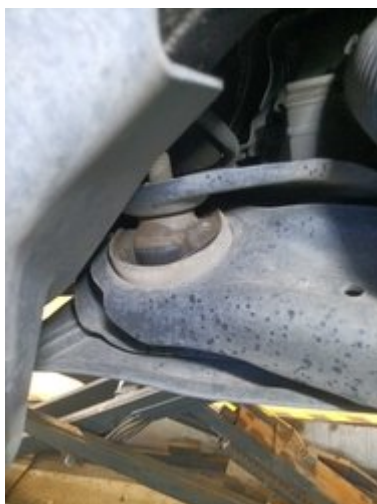
- ✓ **3. VEDRUSTUS:** Vedrustuse Alumise Õla Tagumine Puks Vasak
