# Diagnostikaaruanne

## 2021 KIA NIRO ExecutiveLine

Kontrollitud Longo Shared Service sertifitseeritud diagnostika meeskonna poolt: Eimantas A., Arnas S.

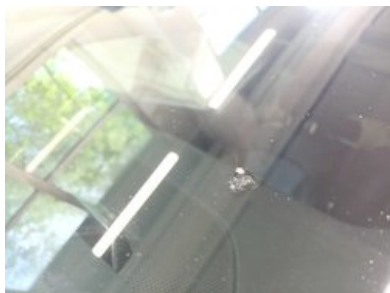
- ✔ **1. Esiosa:** Esiklaasi terviklikkus - puuduvad tehnolevaatust välistavad kahjustused

- ✓ 1. Esiklaasi Remont
