Diagnostikaaruanne

2017 SKODA KODIAQ Style Business

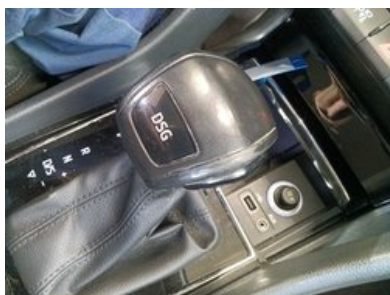
- ✔ **1. Salong:** Käigukang Katik ja Käigukang Nupp - Seisukord

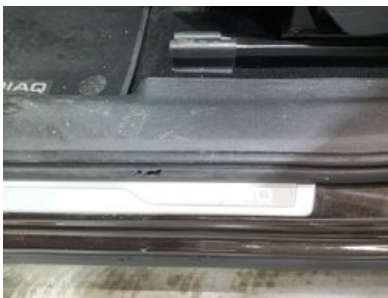
✓ **2. Uksed:** Uste Kummitihendid

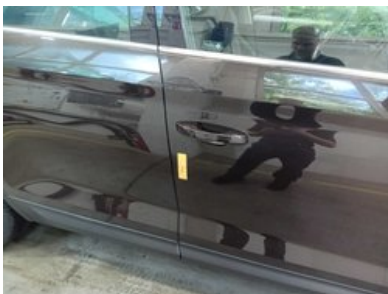
✓ **1. Külg:** Vasak ja Parem Külg - Nähtavad Kahjustused ja Kriimustused

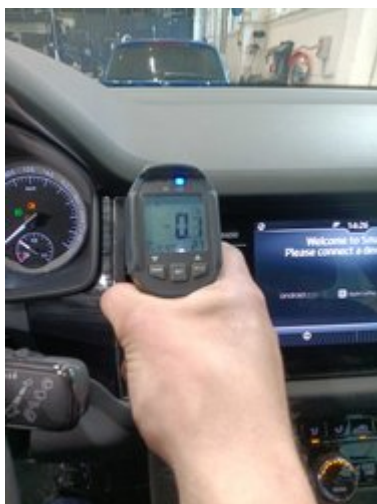
✓ 4. Kliimaseadme Mõõtmine
