Diagnostikaaruanne

2017 PEUGEOT 3008 Premium

Diagnostika üksikasjad

Longo poolt läbi viidud põhjaliku diagnostika käigus, 11 puudust olid tuvastatud sõidukis.

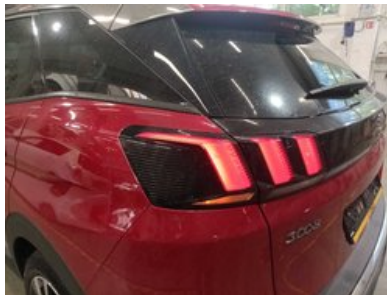
- ✓ **1. Tuled:** Tagatuled (Pidurituled, udutuled, suunatud) - Toimimine, kahjustused ja värv

- 1. Õlifilter (OP540/1)
- 2. Õlikarteri Tihend (834.823)
- 3. Roolivarras Ots (TA2934)
- 4. 5W30 Quartz Ineo RCP 208L 3.5L
- 5. Imperial Rehv 205/55R19 97W Ecosport 2 XL Suverehv (IM000487)
- 6. Vasak Välimine Tagatuli 3008 II 9810477180 (PIK19077)

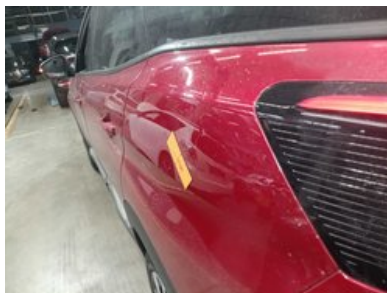
- ✓ **2. Külg:** Vasak ja Parem Külg - Nähtavad Kahjustused ja Kriimustused

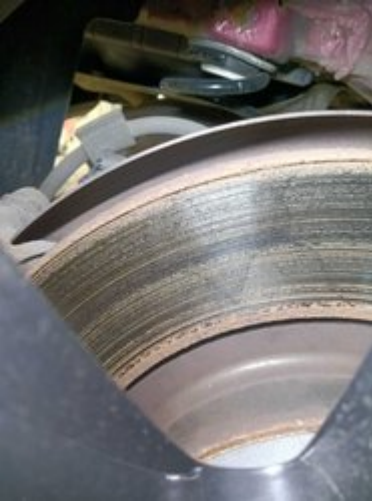
- ✓ **1. PIDURID:** Tagumine Piduri Ketas (Mõlemad)

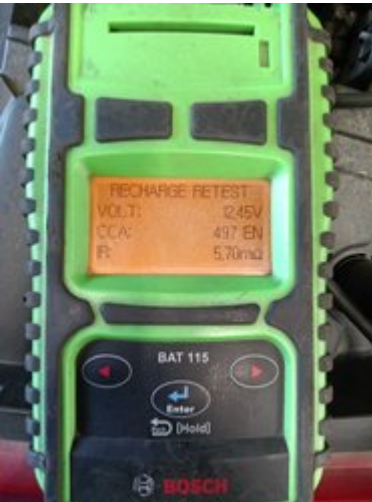
- ✓ **2. MUU:** Laadida Akut

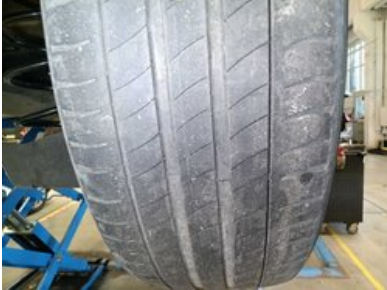
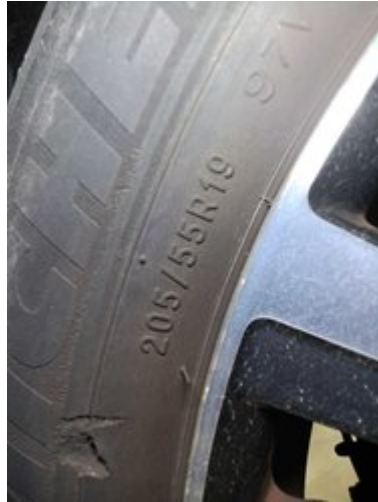
✓ **4. MUU:** Vahetada Rehve

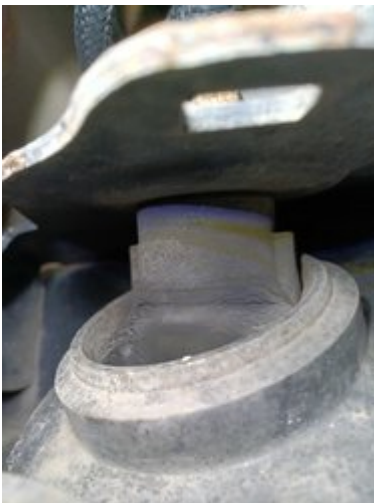
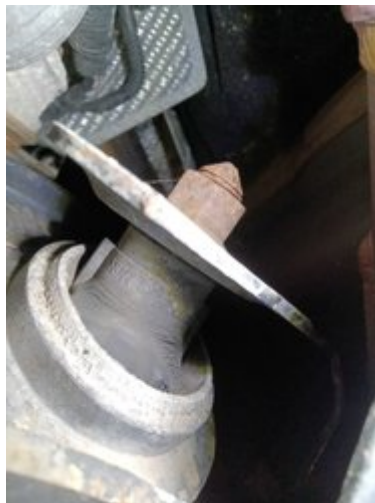
✓ **7. VEDRUSTUS:** Vedrustuse Alumise Õla Puksid Mõlemad
