# Diagnostikaaruanne

## 2021 TOYOTA COROLLA Active

# Ettevalmistus- ja remondiaruanne

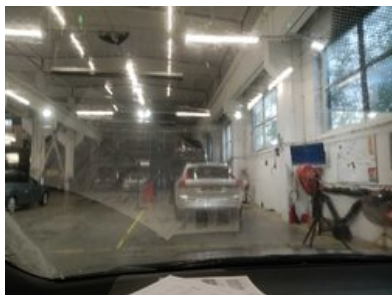
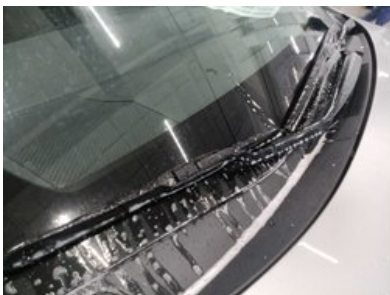
- ✔ **1. Esiosa:** Klaasipuhasti Kumm ja Käepide (Ees ja Taga) - Seisukord

- ✓ 1. Mootoriõli ja Filtri Vahetus
- ✓ 2. Vaheta Esiklaasi Kojamees (Mehaaniline)

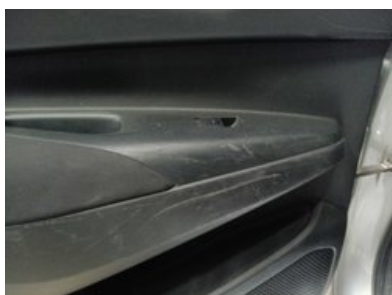
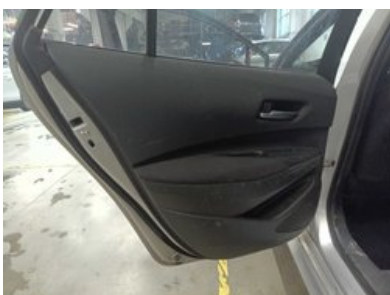
- ✔ **2. Uksed:** Katted ja liistud - Seisukord

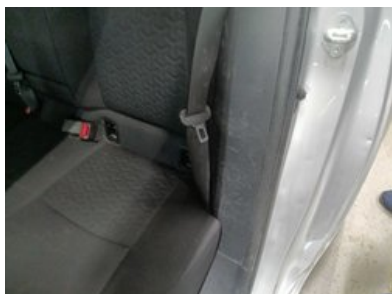
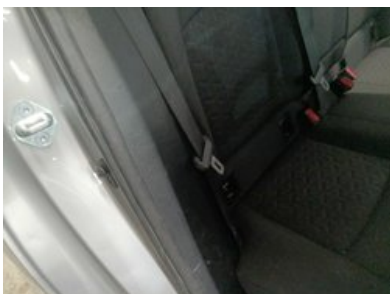
- ✔ **3. Uksed:** Katted ja liistud - Seisukord

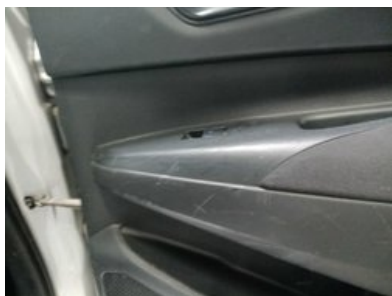
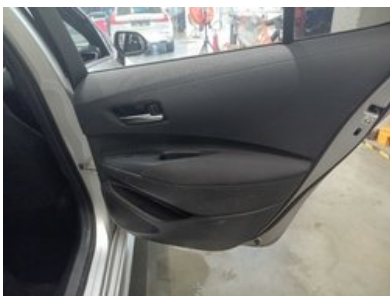
- ✔ **4. Uksed:** Katted ja liistud - Seisukord
