# Diagnostikaaruanne

## 2022 TOYOTA C-HR Style Plus

### Diagnostika üksikasjad

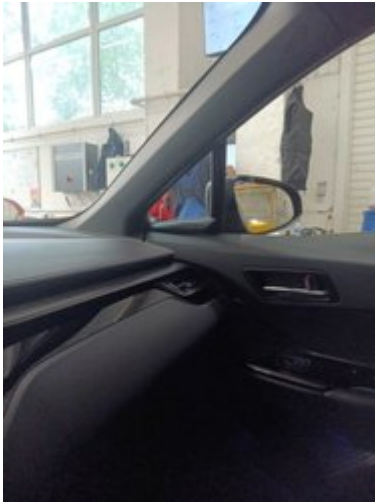
- ✓ **1. Uksed:** Välised Küljepeeglid - Elektrooniline Juhtimine, Kokkuklappimine ja Reguleerimine

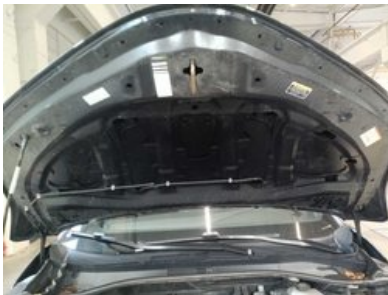
- ✓ **1. Esiosa:** Kapoti Heliisolatsioon - Seisukord

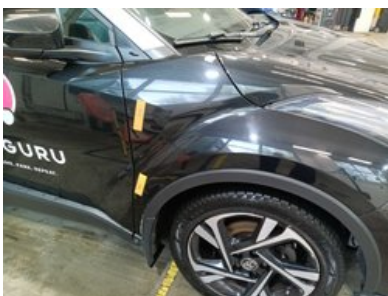
- ✓ **2. Külg:** Vasak ja Parem Külg - Nähtavad Kahjustused ja Kriimustused

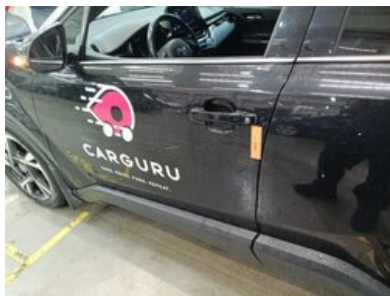
✓ **3. Külg:** Vasak ja Parem Külg - Nähtavad Kahjustused ja Kriimustused

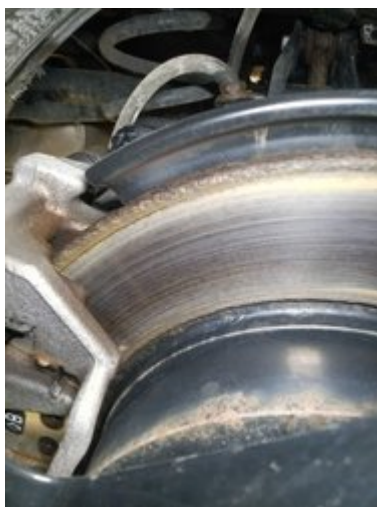
✓ **1. PIDURID:** Tagumine Piduri Ketas (Mõlemad)

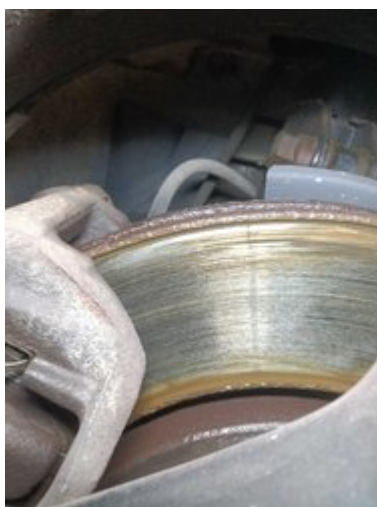
✓ **2. PIDURID:** Esimesed Pidurikettad Mõlemad
