# Diagnostikaaruanne

## 2021 OPEL ASTRA Edition

Longo poolt läbi viidud põhjaliku diagnostika käigus, 6 puudust olid tuvastatud sõidukis.

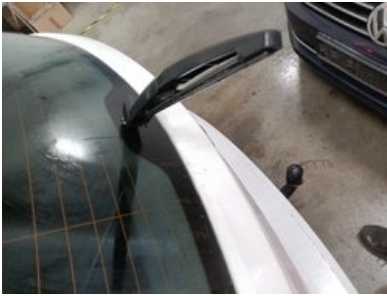
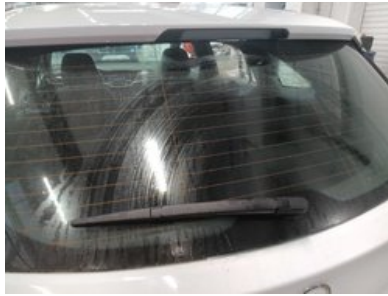
- ✓ **1. Esiosa:** Klaasipuhasti Kumm ja Käepide (Ees ja Taga) - Seisukord

- ✓ 1. Laadida Akut
- ✓ 2. Vaheta Tagaklaasi Kuhjar (Mehaaniline)
- ✓ 3. Mootooriõli ja Filtri Vahetus

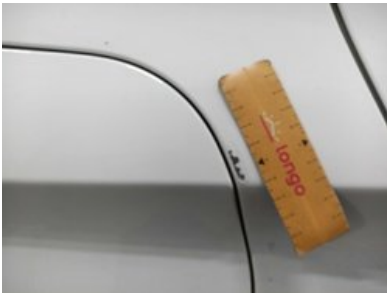
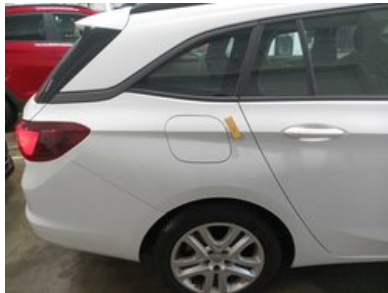
- ✓ **1. Külg:** Vasak ja Parem Külg - Nähtavad Kahjustused ja Kriimustused

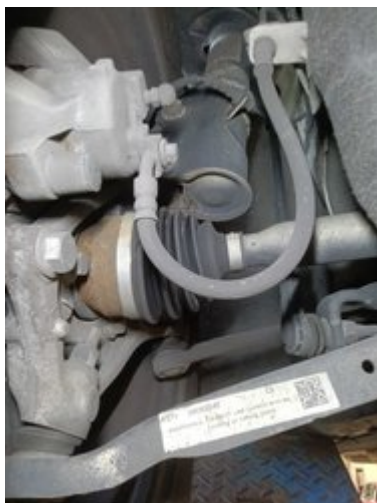
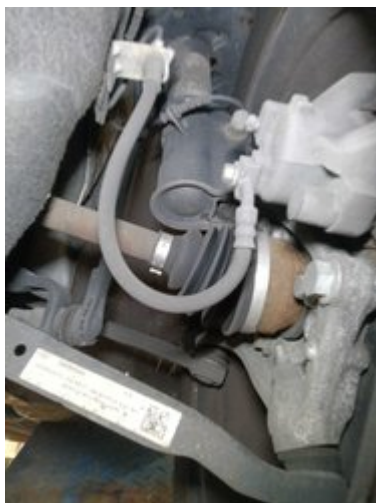
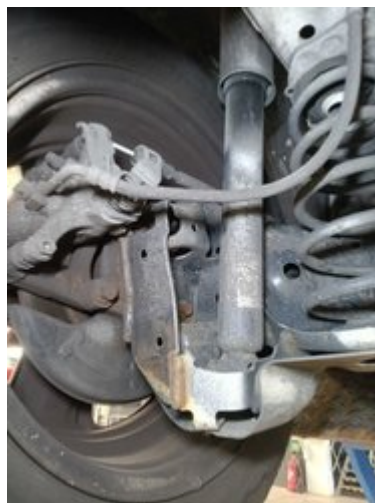
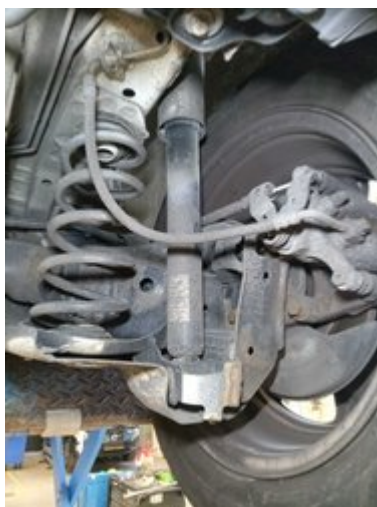
✓ **3. VEDRUSTUS:** Veermiku seisukord

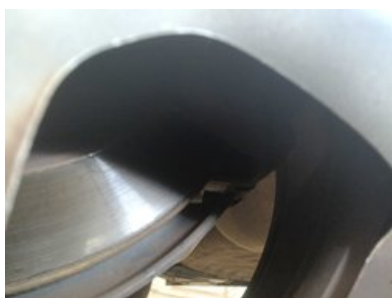
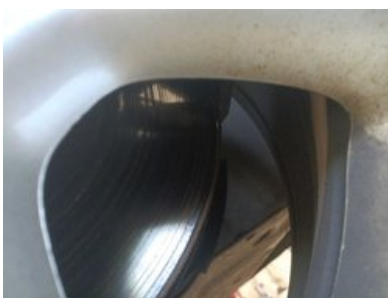
✓ **4. PIDURID:** Pidurite Seisukord
