# Diagnostikaaruanne

## 2018 MAZDA CX-3 Dynamic

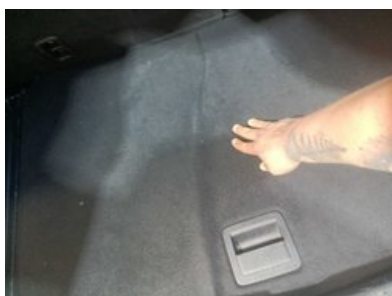
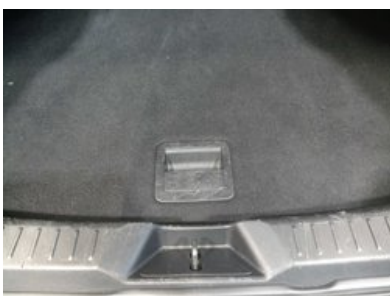
### ✓ 3. Salong: Vaibad - Seisukord

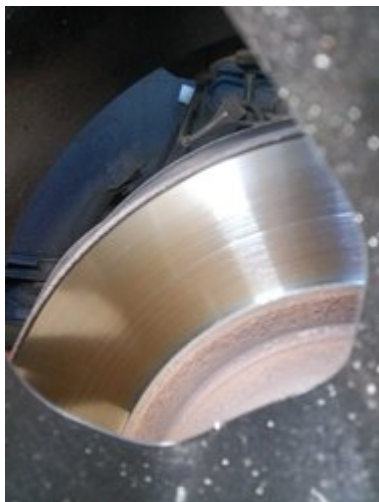
✓ **2. PIDURID:** Esimesed Pidurikettad Mõlemad
