# Diagnostikaaruanne

## 2021 CITROEN C5 Aircross Business

Longo poolt läbi viidud põhjaliku diagnostika käigus, 14 puudust olid tuvastatud sõidukis.

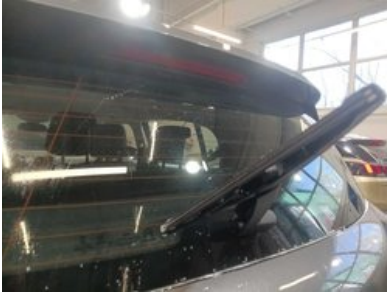
- ✓ **1. Esiosa:** Klaasipuhasti Kumm ja Käepide (Ees ja Taga) - Seisukord

- ✓ 1. Vaheta Mootoriõli ja Filter
- ✓ 2. Vaheta Tagaklaasi Kuhjar (Mehaaniline)
- ✓ 3. Laadi Aku

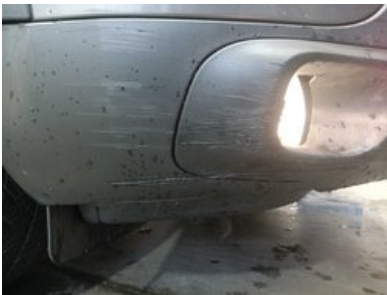
- ✓ **1. Esiosa:** Esivõre - Seisukord

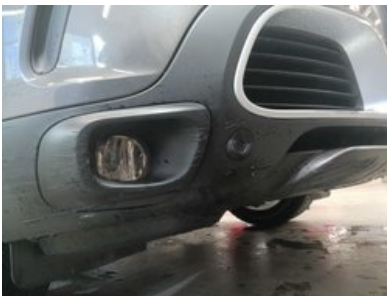
- ✓ **2. Esiosa:** Esistange - Seisukord ja Joondus

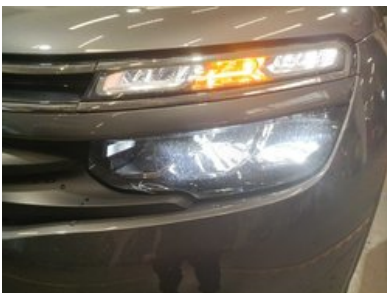
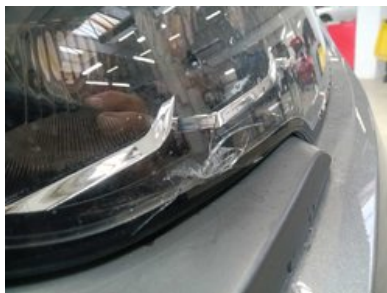
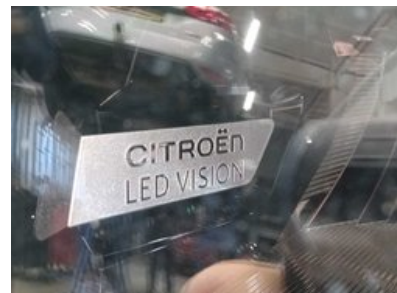
- ✓ **3. Tuled:** Esituled (Päevatuled, Kaugtuled, Udu, Suunatud) - Põhiline Toimimine, Kahjustused ja Värv

- ✓ 1. Vaheta Esituled

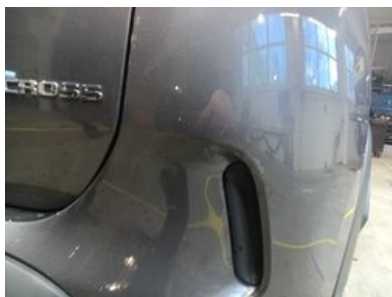
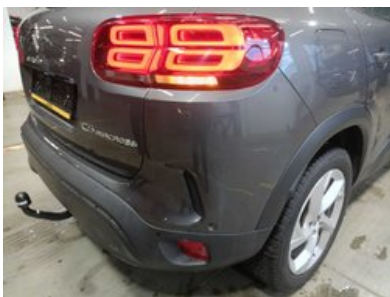
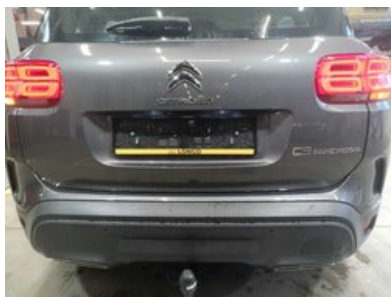
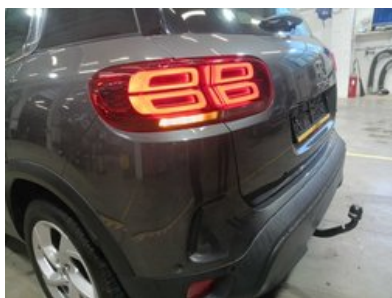
✓ **4. Tagaosa:** Tagumine stange - Seisukord ja joendus

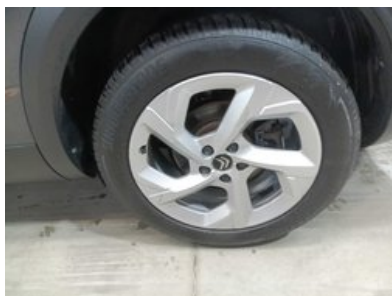
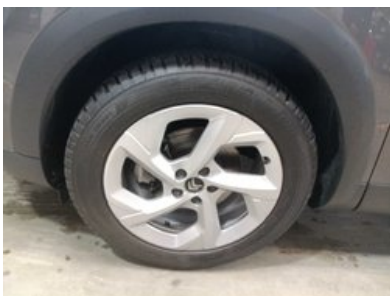
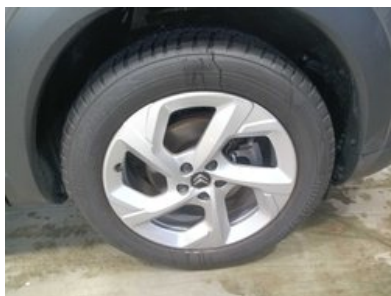
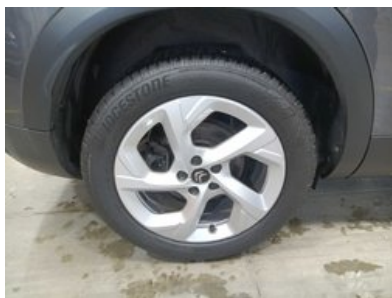
✓ **5. Külg:** Veljed - Seisukord

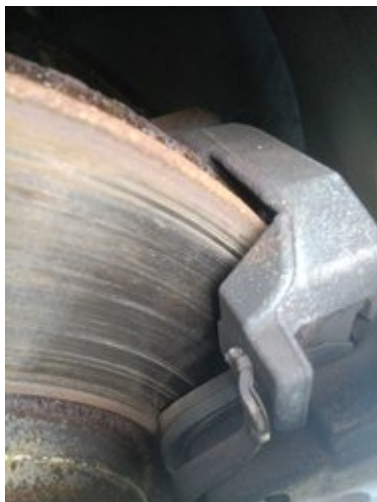
✓ **5. MUU:** Esimesed Pidurikettad Koos Klotsidega

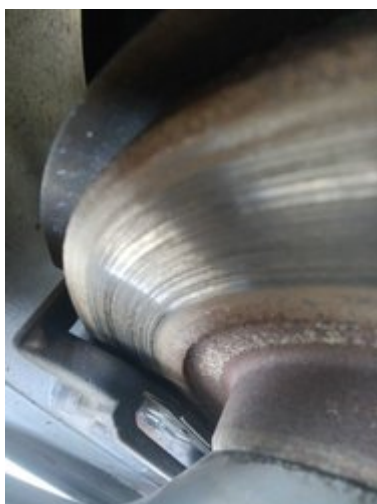
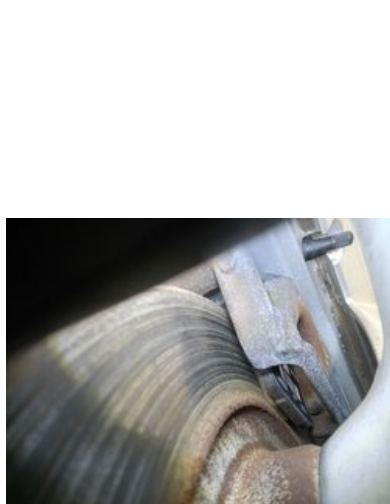
✓ **7. MUU:** Tagumine Piduriketas ja Klotsid
