# Diagnostikaaruanne

## 2018 SKODA OCTAVIA Ambition

# Ettevalmistus- ja remondiaruanne

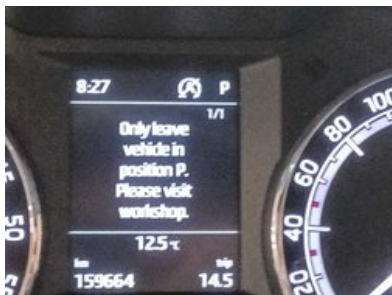
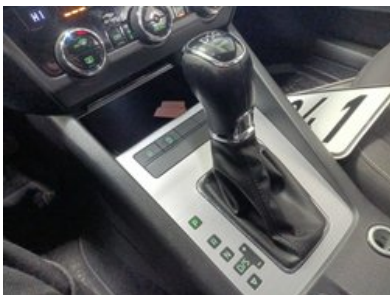
### ✓ 1. Salong: Tarvikud - Toimimine ja Seisukord

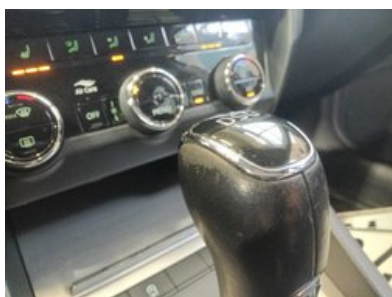
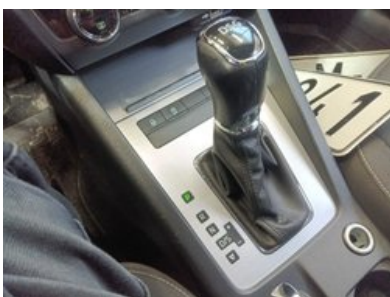
### ✓ 2. Salong: Käigukang Katik ja Käigukang Nupp - Seisukord

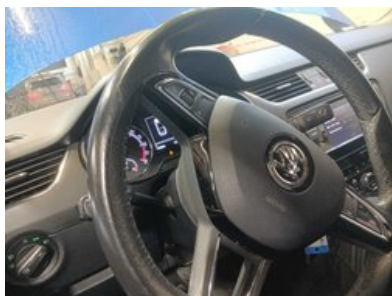
### ✓ 3. Esiosa: Rool - Seisukord

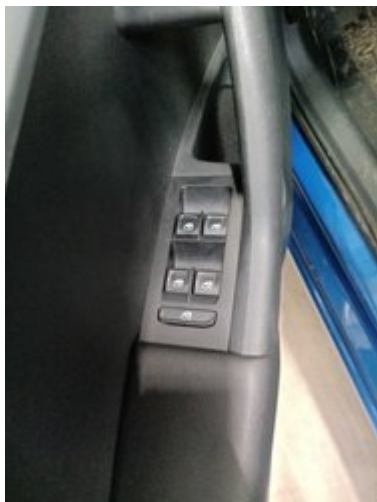
✓ **4. Uksed:** Elektriakende Toimimine - Kõik Aknad

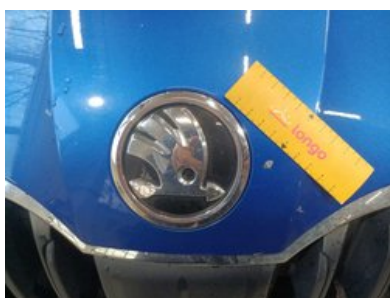
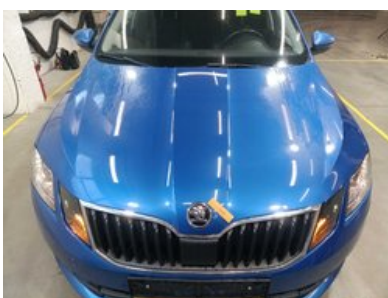
✓ **1. Esiosa:** Kapott - Nähtavad Kahjustused

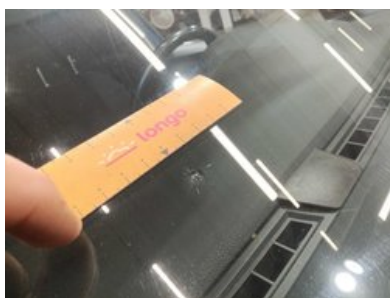
✓ **2. Esiosa:** Esiklaasi terviklikkus - puuduvad tehnöülevaatust välistavad kahjustused

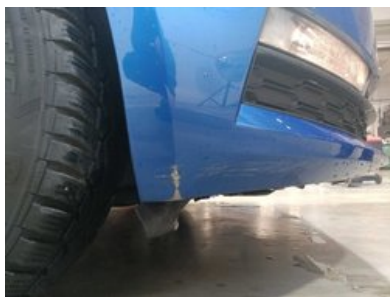
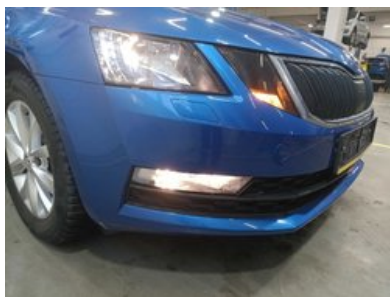
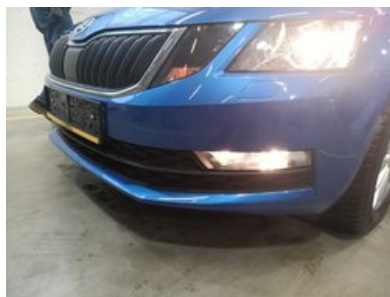
✓ **3. Esiosa:** Esistange - Seisukord ja Joondus

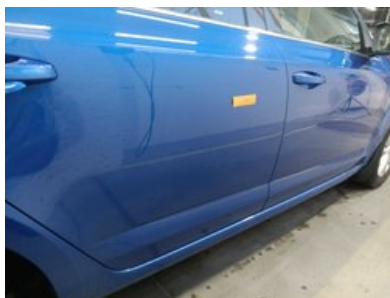
✓ **4. Külg:** Vasak ja Parem Külg - Nähtavad Kahjustused ja Kriimustused

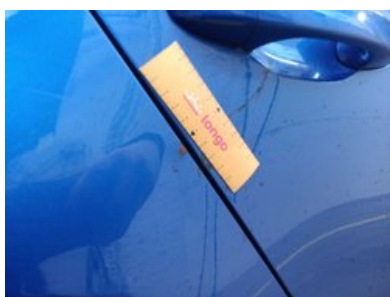
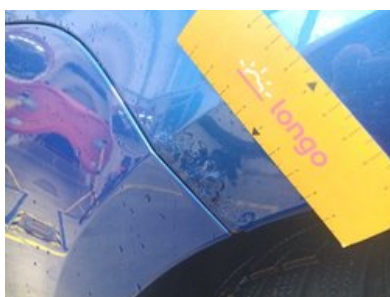
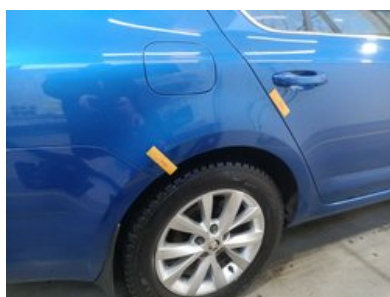
✓ **5. Külg:** Vasak ja Parem Külg - Nähtavad Kahjustused ja Kriimustused

- ✓ 1. Värv Tagumine Tiib
- ✓ 2. Värv Lävi

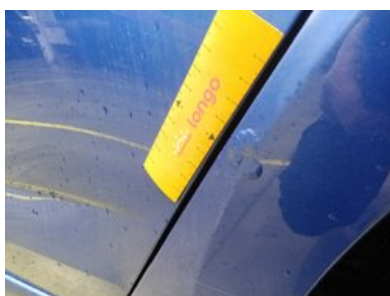
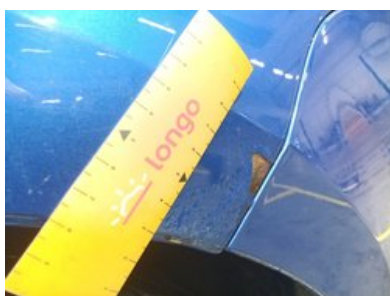
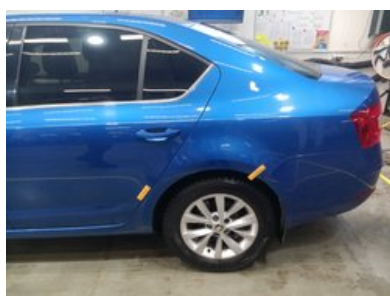
✓ **6. Külg:** Vasak ja Parem Külg - Nähtavad Kahjustused ja Kriimustused

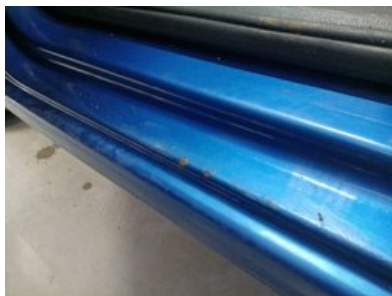
✓ **8. Külg:** Vasak ja Parem Külg - Nähtavad Kahjustused ja Kriimustused

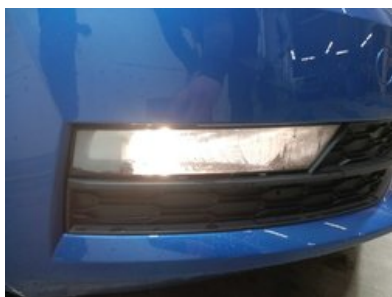
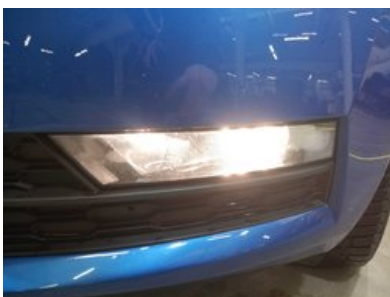
✓ **9. Tuled:** Esituled (Päevatuled, Kaugtuled, Udu, Suunatud) - Põhiline Toimimine, Kahjustused ja Värv

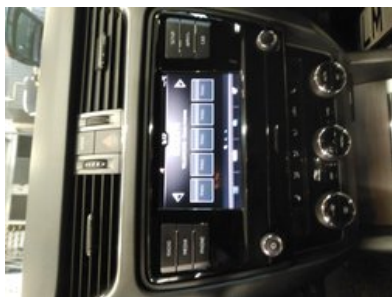
✓ **11. Muu:** Kuuldavad Märgid (Lahtised Osad, Kolisemine jne)

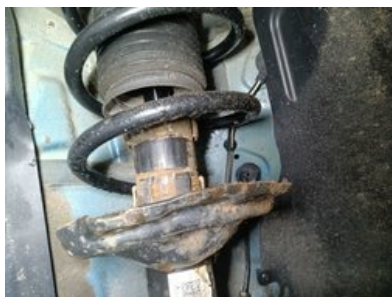
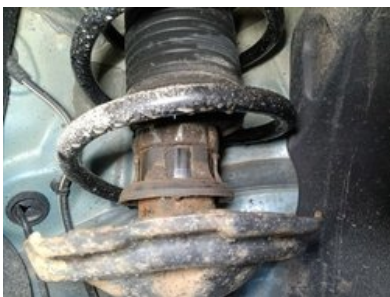
✓ **2. VEDRUSTUS:** Amortisaatorid (Paar)

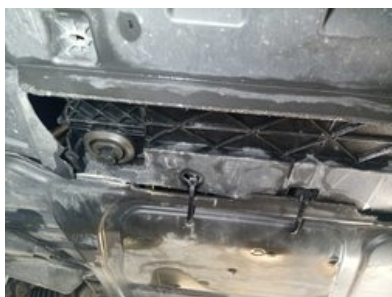
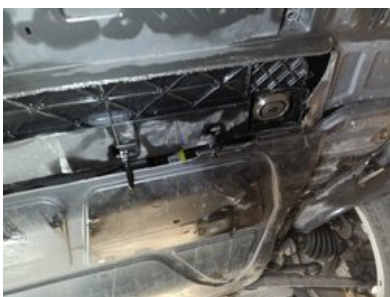
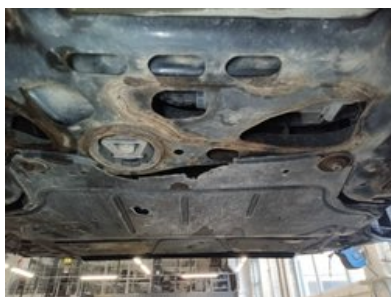
✓ **3. MOOTOR:** Alumine Mootorikaitse

- ✓ 1. Alumine Mootorikaitse
- ✓ 2. Lisaseadmete rihm
- ✓ 3. Laadida Akut
- ✓ 4. Käiguvahetuse Valija

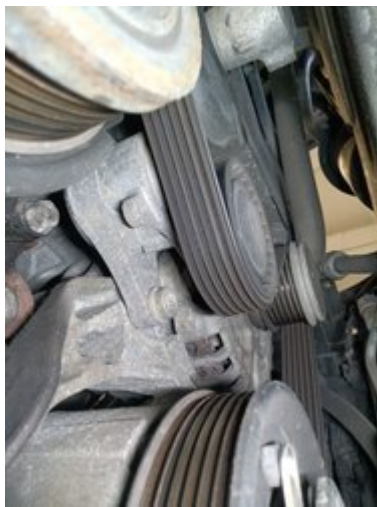
✓ **4. MOOTOR:** Lisaseadmete Ajamvöö

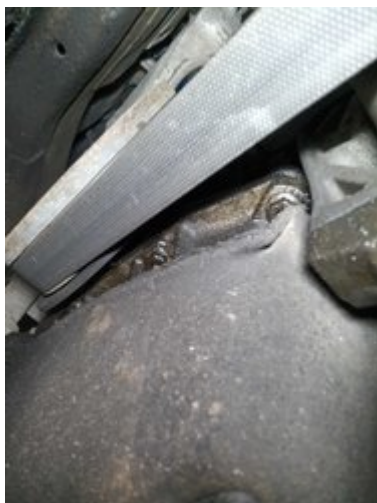
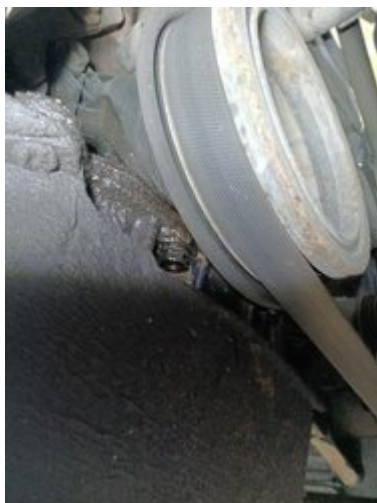
✓ **5. MOOTOR:** Võlli Eesmine Õlitihend
