# Diagnostikaaruanne

## 2018 SKODA FABIA Monte Carlo

Longo poolt läbi viidud põhjaliku diagnostika käigus, 14 puudust olid tuvastatud sõidukis.

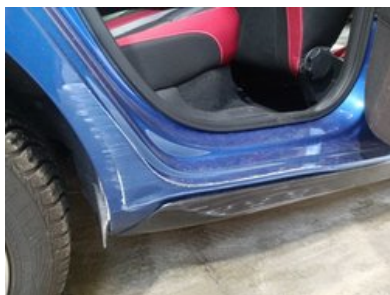
✓ **7. Külg:** Vasak ja Parem Külg - Nähtavad Kahjustused ja Kriimustused

- ✓ 1. Värv Lävi
- ✓ 2. Värv Tagumine Tiib
- ✓ 3. Ukse Värvimine
- ✓ 4. Esipõrkekaitse Värvimine

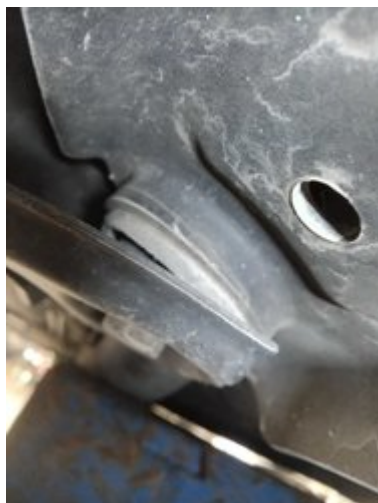
✓ **3. VEDRUSTUS:** Veermiku seisukord

- ✓ 1. Mootoriõli ja Filtri Vahetus
- ✓ 2. Vaheta Pirn Tagumiste Tulede Jaoks
- ✓ 3. Vedrustuse komplekt
- ✓ 4. Amortisaator
