# Diagnostikaaruanne

## 2021 PEUGEOT 2008 Allure

Kontrollitud Longo Shared Service sertifitseeritud diagnostika meeskonna poolt: Eimantas A., Ugne D., Arnas S.

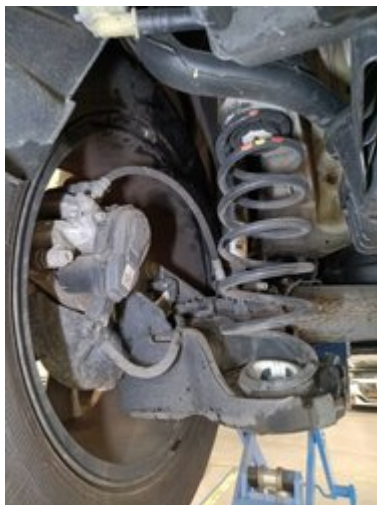
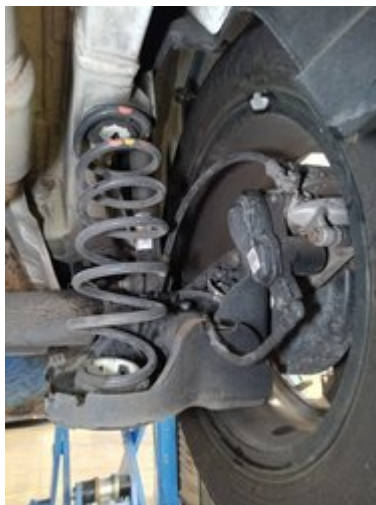
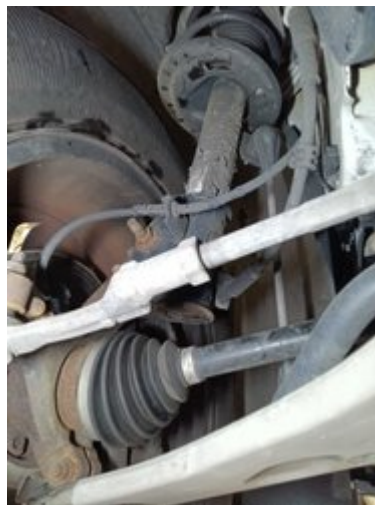
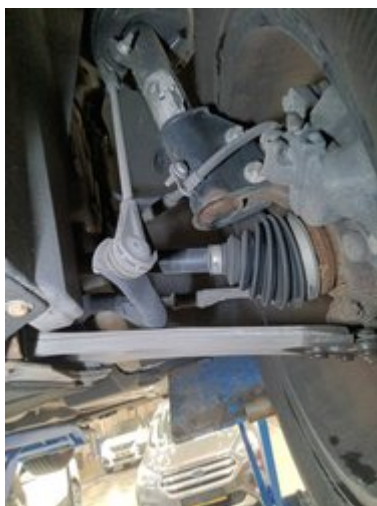
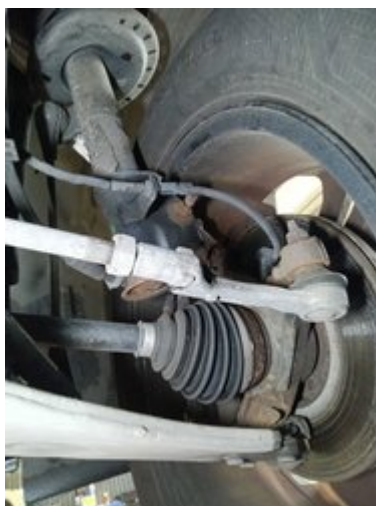
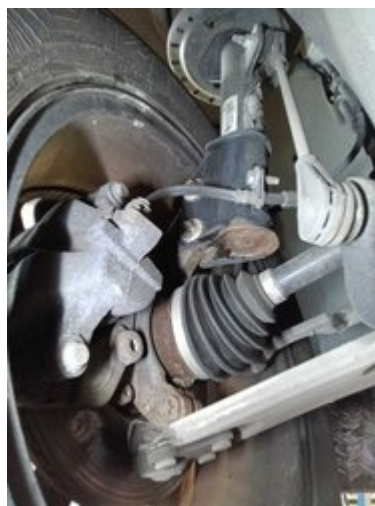
### ✓ 1. VEDRUSTUS: Veermiku seisukord

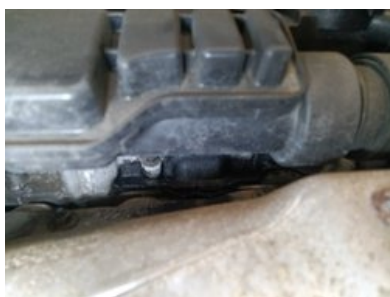
### ✓ 3. MUU: Mootori Kammvõlli Remont "Sandwich"

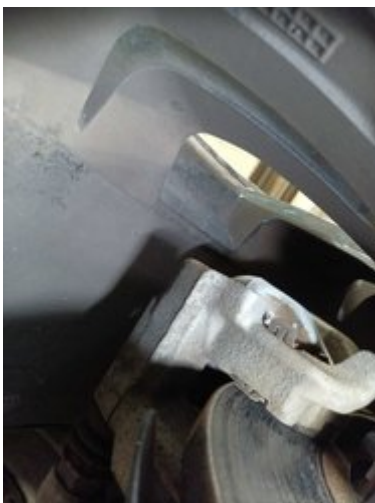
✓ **4. PIDURID:** Pidurite Seisukord
