# Diagnostikaaruanne

## 2016 NISSAN QASHQAI Tekna

### Tuvastatud puuduste kokkuvõte

Longo poolt läbi viidud põhjaliku diagnostika käigus, 9 puudust olid tuvastatud sõidukis.

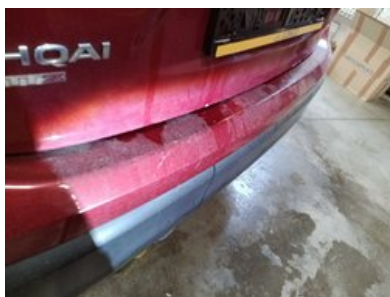
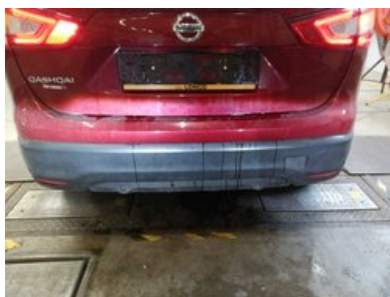
- ✓ **1. Tagaosa:** Tagumine stange - Seisukord ja joondus

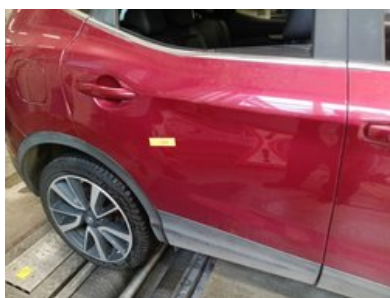
- ✓ **2. Külg:** Vasak ja Parem Külg - Nähtavad Kahjustused ja Kriimustused

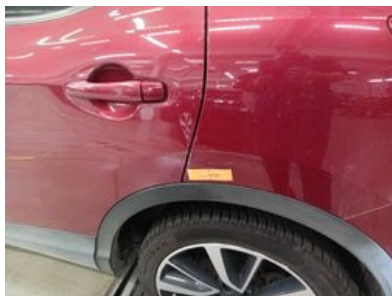
✓ **3. Külg:** Vasak ja Parem Külg - Nähtavad Kahjustused ja Kriimustused

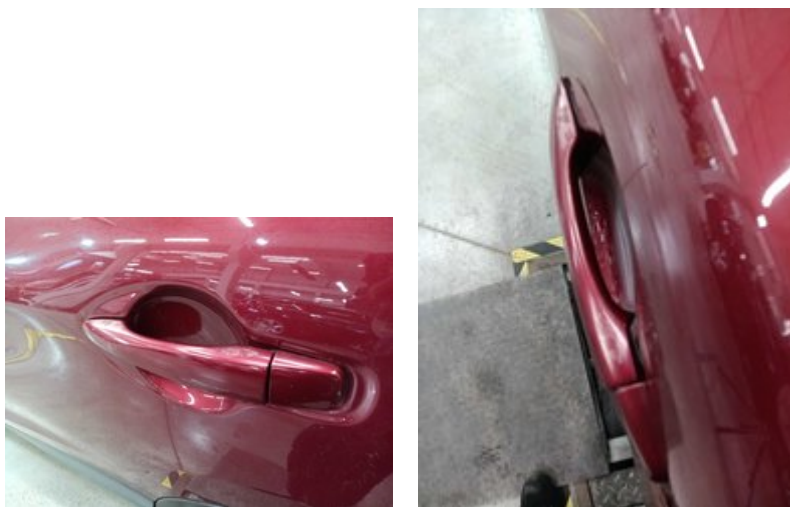
✓ **4. Külg:** Vasak ja Parem Külg - Nähtavad Kahjustused ja Kriimustused

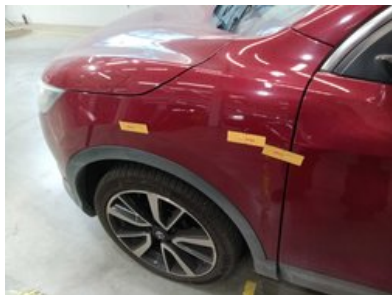
✓ **5. Külg:** Vasak ja Parem Külg - Nähtavad Kahjustused ja Kriimustused

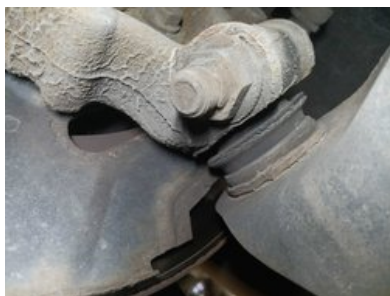
✓ **3. VEDRUSTUS:** Vedrustuse Alumine Õlg Mõlemad

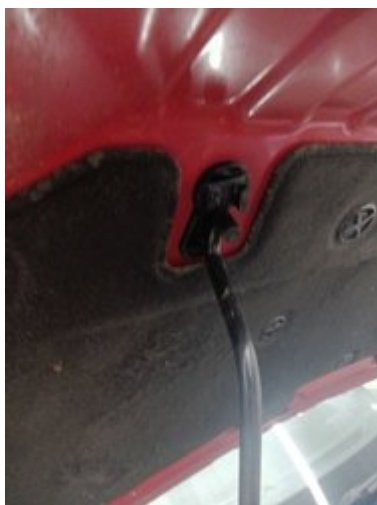
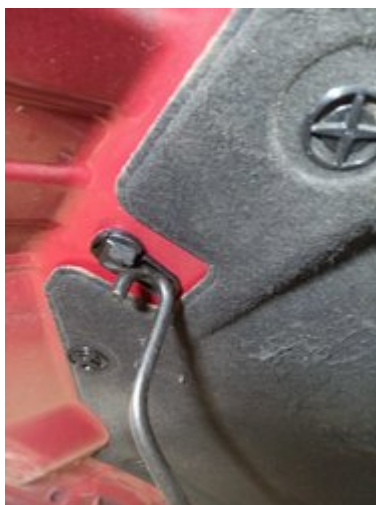
✓ **4. MOOTOR:** Mootorikansi Hoidja

- ✓ 1. Eelsoojenduse Süsteemi Taimer Üksus
- ✓ 2. Mootoriõli ja Filtri Vahetus
- ✓ 3. Mootorkatte Hoidja
