Diagnostikaaruanne

2018 OPEL MOKKA X Innovation

Läbisõit lõpetamise kuupäeval: 153 867 km

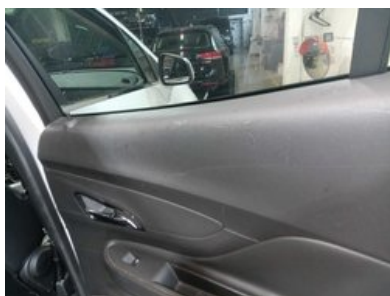
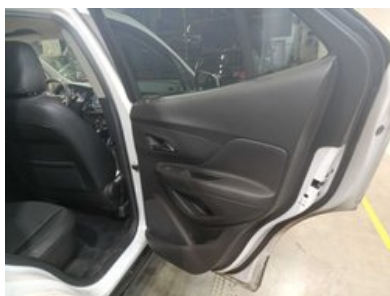
✔ **1. Uksed:** Katted ja liistud - Seisukord

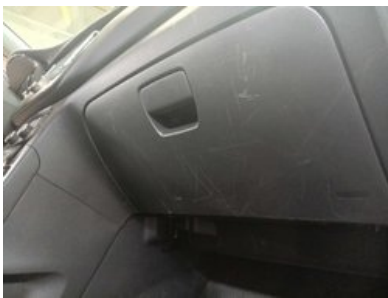
✓ **2. Esiosa:** Katted ja liistud - Seisukord

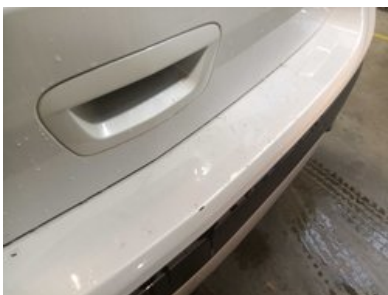
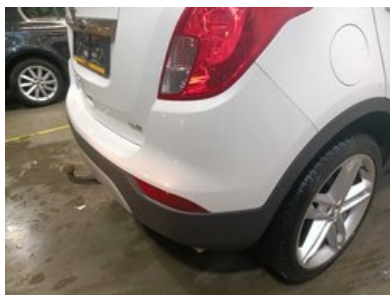
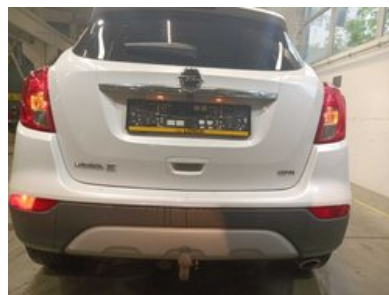
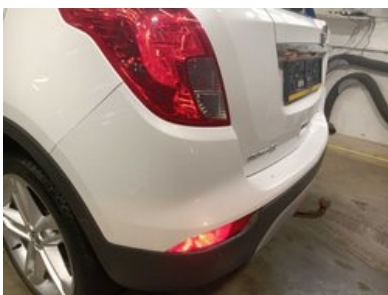
✓ **1. Tagaosa:** Tagumine stange - Seisukord ja joendus

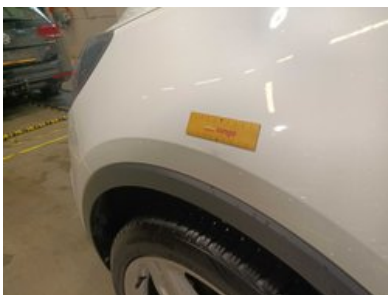
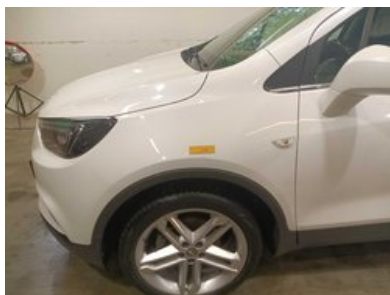
✓ **2. Külg:** Vasak ja Parem Külg - Nähtavad Kahjustused ja Kriimustused

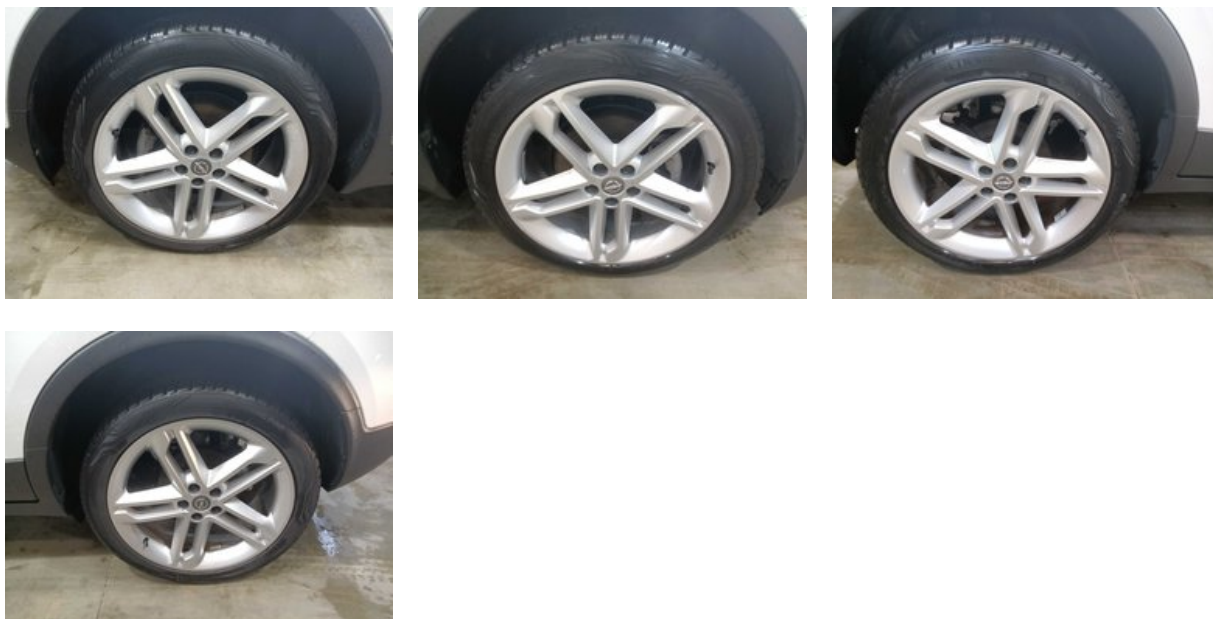
✓ **3. Külg:** Veljed - Seisukord

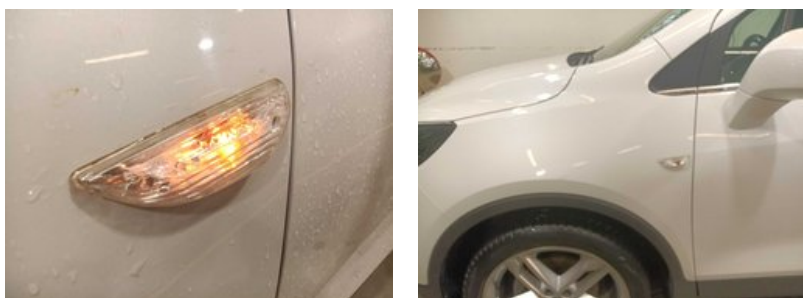
✓ **4. Tuled:** Auto Küljetuled - Toimimine, Kahjustused ja Värv
