# Diagnostikaaruanne

## 2018 PEUGEOT 3008 Allure

Longo poolt läbi viidud põhjaliku diagnostika käigus, 11 puudust olid tuvastatud sõidukis.

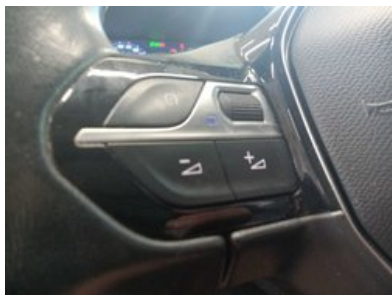
- ✓ **1. Esiosa:** Rool - Juhtseadmete/Nuppude Töö

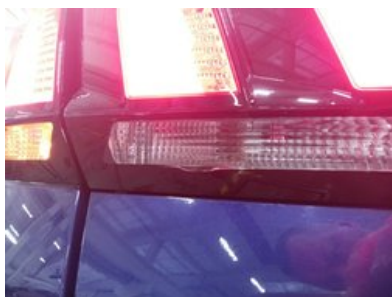
- ✓ **1. Tuled:** Tagatuled (Pidurituled, udutuled, suunatuled) - Toimimine, kahjustused ja värv

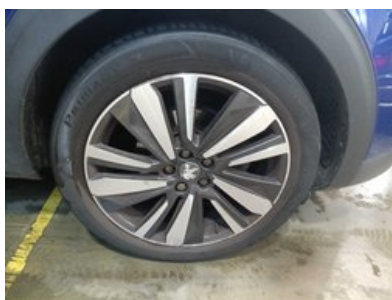
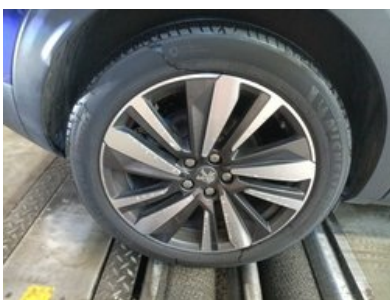
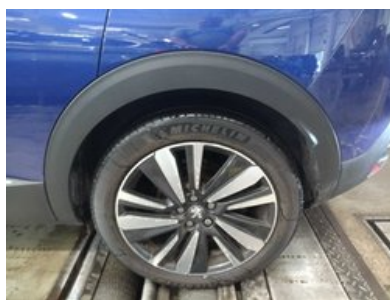
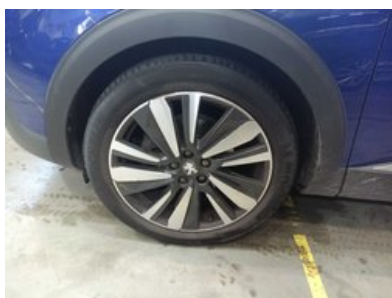
- ✓ **2. Külg:** Veljed - Seisukord

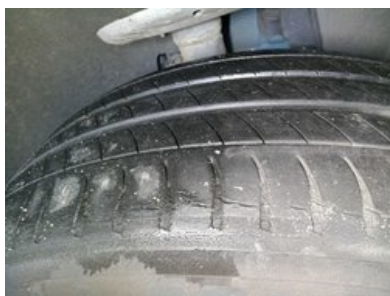
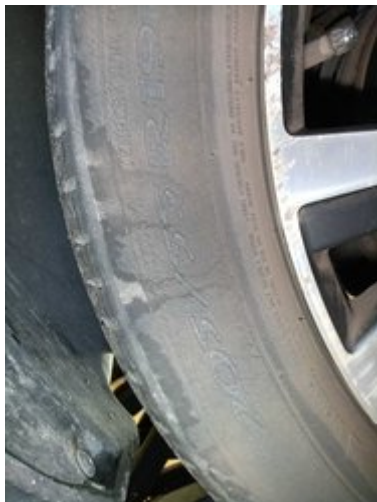
- ✓ **1. MUU:** Laadida Akut
- ✓ **2. MUU:** Mootoriõli ja Filtri Vahetus
- ✓ **3. MUU:** Vahetada Rehve

- ✓ 1. Käigurihma Kate
- ✓ 2. Süsteemi Tühjendamine/Täitmine
- ✓ 3. Vahetada Rehve
- ✓ 4. Mootoriõli ja Filtri Vahetus
- ✓ 5. Laadida Akut

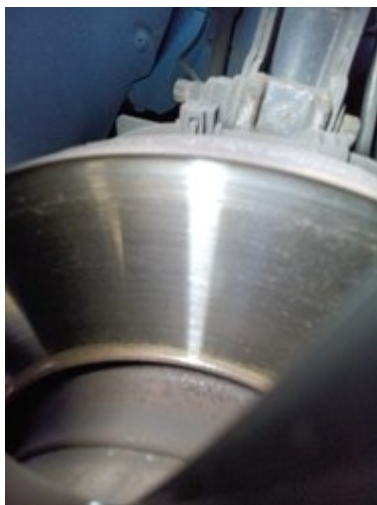
- ✓ **4. PIDURID:** Esimesed Pidurikettad Mõlemad

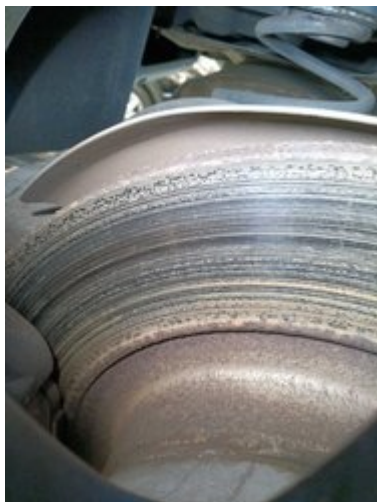
✓ **5. PIDURID:** Tagumine Piduri Ketas (Mõlemad)

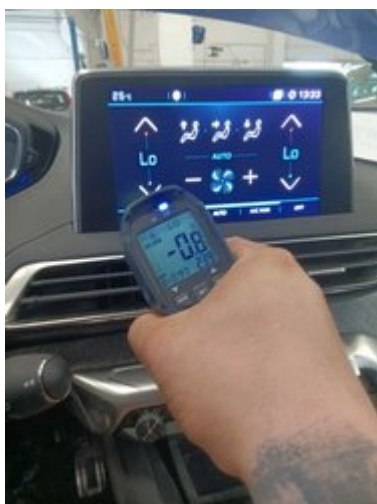
✓ **6. KLIIMASEADE JA KÜTE:** Süsteemi Tühjendamine/Täitmine

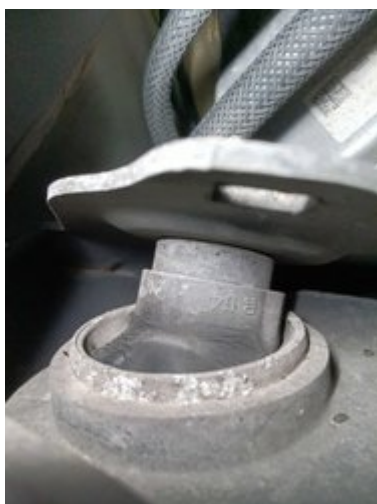
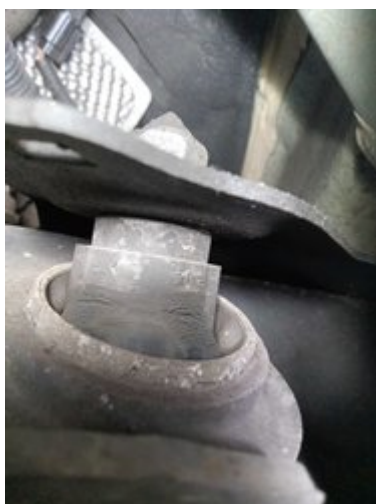
✓ **7. VEDRUSTUS:** Vedrustuse Alumise Õla Puksid Mõlemad

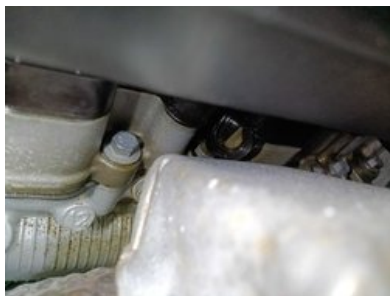
## ✓ 8. MOOTOR: Ajamrihma Kate
