# Diagnostikaaruanne

## 2021 SEAT IBIZA FR Business Intense

### Tuvastatud puuduste kokkuvõte

Longo poolt läbi viidud põhjaliku diagnostika käigus, 9 puudust olid tuvastatud sõidukis.

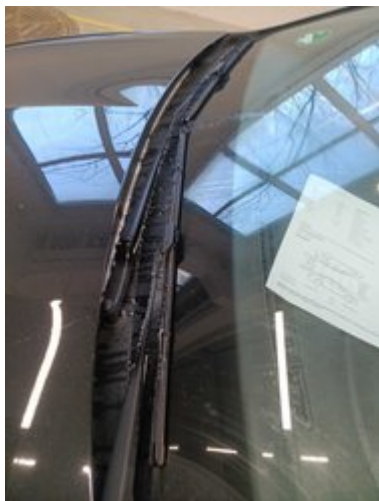
- ✓ **1. Esiosa:** Klaasipuhasti Kumm ja Käepide (Ees ja Taga) - Seisukord

- ✓ 1. Roolivarda Otsaklits
- ✓ 2. Laadida Akut
- ✓ 3. Mootooriõli ja Filtri Vahetus
- ✓ 4. Vaheta Esiklaasi Kojamees (Mehaaniline)
- ✓ 5. Esirattate Joondamine (Koondumine)

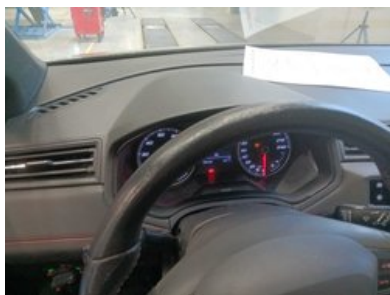
- ✓ **2. Esiosa:** Rool - Seisukord

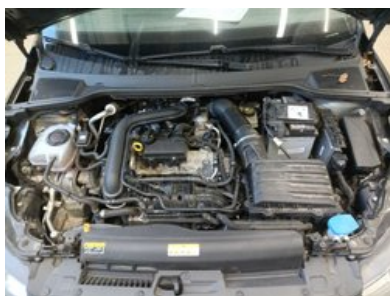
- ✓ **1. Esiosa:** Mootorikatte Terviklikkus

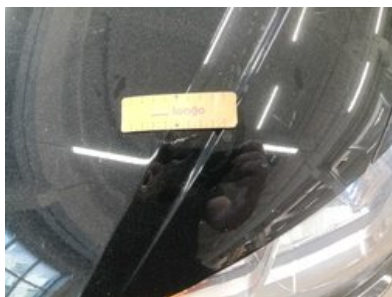
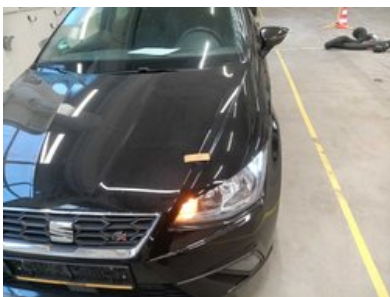
✓ **2. Esiosa:** Kapott - Nähtavad Kahjustused

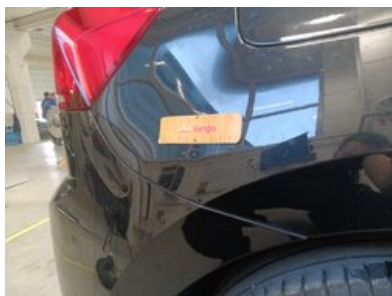
✓ **3. Külg:** Vasak ja Parem Külg - Nähtavad Kahjustused ja Kriimustused

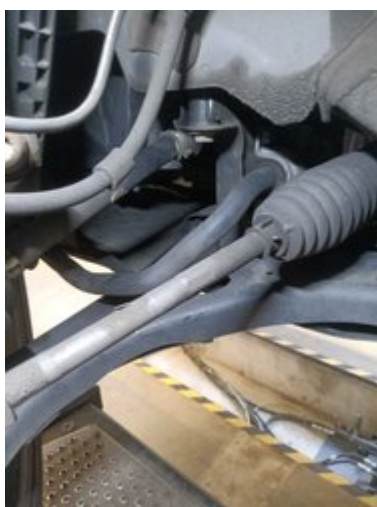
✓ **4. ROOL:** Roolivarda Otsakaant

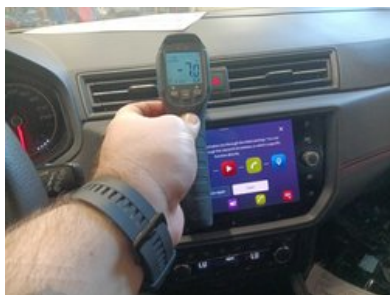
### ✓ 2. Kliimaseadme Mõõtmine
