# Diagnostikaaruanne

## 2019 OPEL ASTRA Business+

# Ettevalmistus- ja remondiaruanne

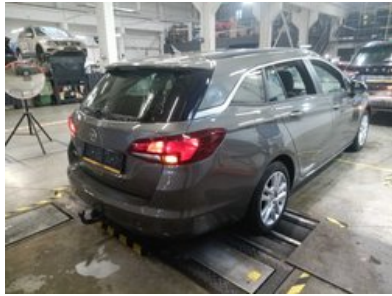
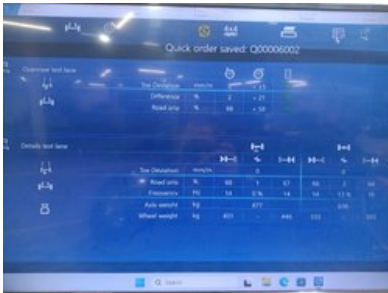
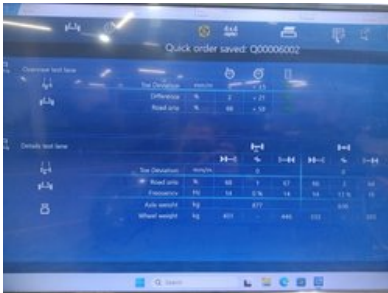
### ✓ 3. VEDRUSTUS: Vedrustuse Löögipuhvrite Paar
