# Diagnostikaaruanne

## 2015 AUDI A3 Ambition Pro Line plus

### Tuvastatud puuduste kokkuvõte

Longo poolt läbi viidud põhjaliku diagnostika käigus, 7 puudust olid tuvastatud sõidukis.

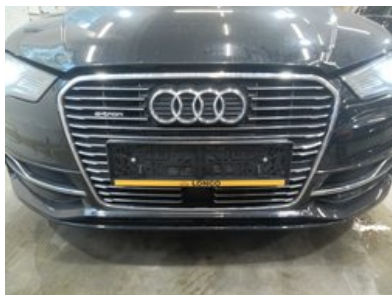
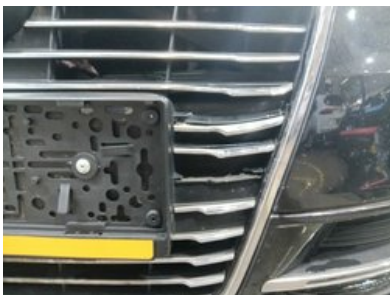
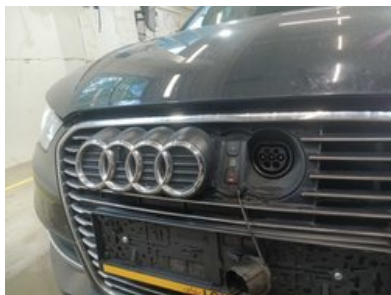
### ✓ 1. Esiosa: Esivõre - Seisukord

- ✓ 1. Esitiiva Värvimine
- ✓ 2. Mootorikaane Värvimine
- ✓ 3. Vaheta Põrkekaitse Võred

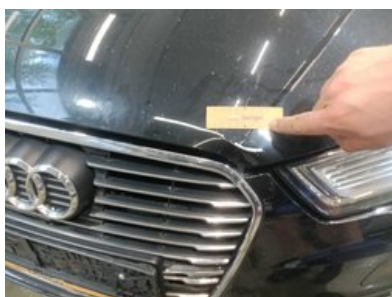
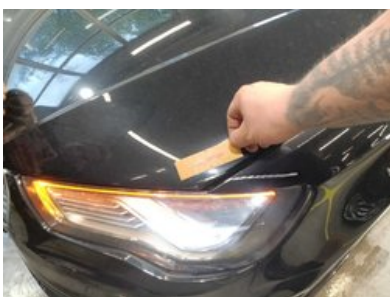
### ✓ 2. Esiosa: Kapott - Nähtavad Kahjustused

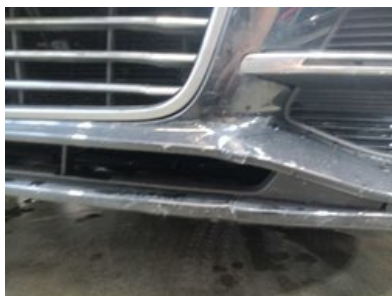
### ✓ 3. Esiosa: Esistange - Seisukord ja Joondus

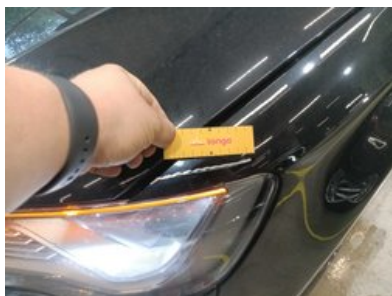
### ✓ 4. Külg: Vasak ja Parem Kül - Nähtavad Kahjustused ja Kriimustused

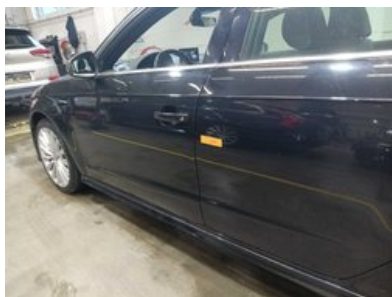
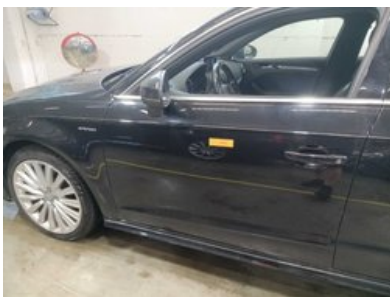
- ✓ **5. Külg:** Vasak ja Parem Külg - Nähtavad Kahjustused ja Kriimustused

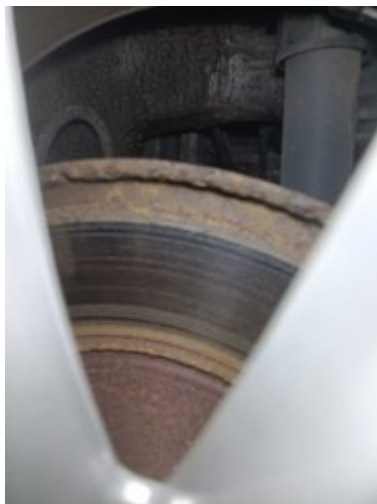
- ✓ **1. MUU:** Mootoriõli ja Filtri Vahetus
- ✓ **2. PIDURID:** Tagumine Piduriketas (Mõlemad) - Piduriklotsid Eemaldatud

- ✓ 1. Mootoriõli ja Filtri Vahetus
