# Diagnostikaaruanne

## 2018 PEUGEOT 3008 GT

Läbisõit lõpetamise kuupäeval: 155 516 km

Kontrollitud Longo Shared Service sertifitseeritud diagnostika meeskonna poolt: Mindaugas Š., Eimantas A., Arnas S.

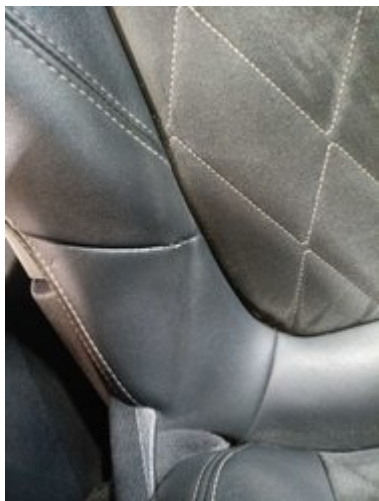
- ✓ **1. Istmed:** Kõik Istmed - Seisukord

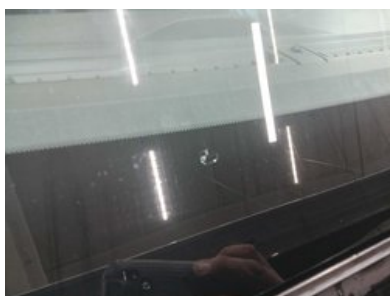
- ✓ **1. Esiosa:** Esiklaasi terviklikkus - puuduvad tehnöölevaatust välistavad kahjustused

- ✓ 1. Esiklaasi Remont

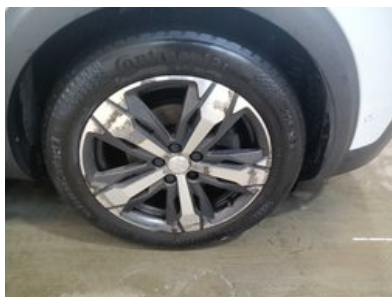
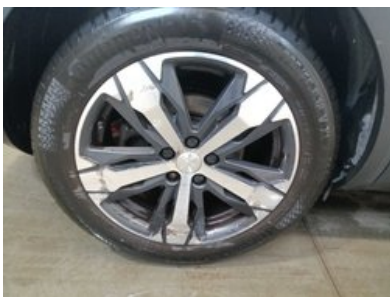
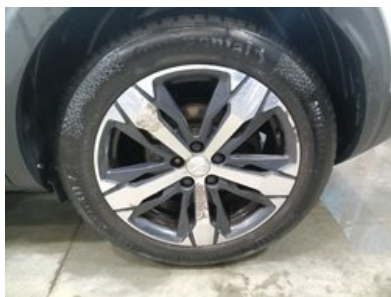
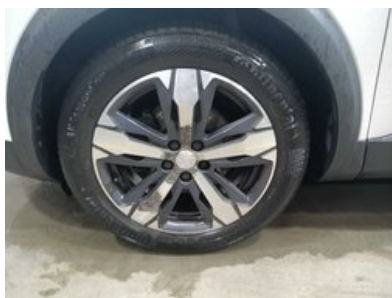
✓ **2. Külg:** Veljed - Seisukord

- ✓ 1. Värvilise Velgedid (4 tk.)

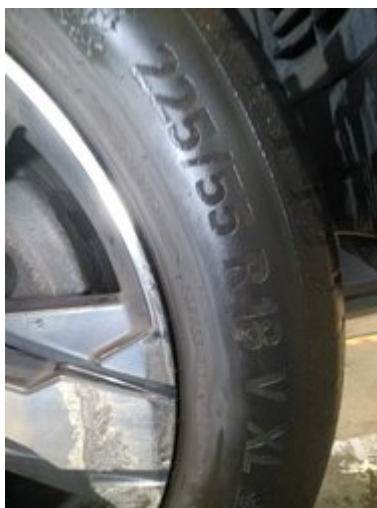
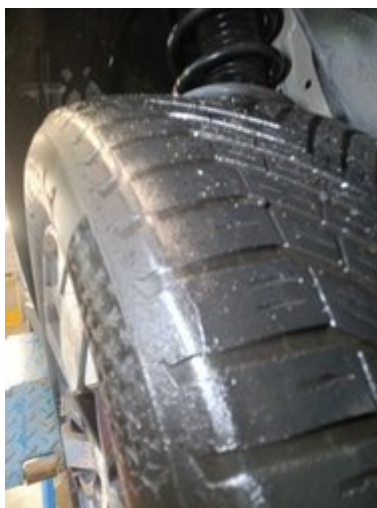
✓ **2. MUU:** Vahetada Rehve

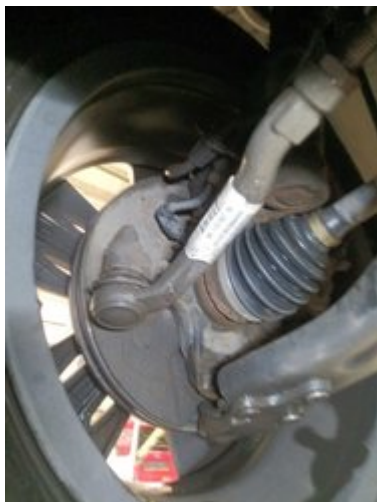
✓ **4. ROOL:** Roolivarda Otsakaant
