Diagnostikaaruanne

2017 HYUNDAI TUCSON Executive

Diagnostika üksikasjad

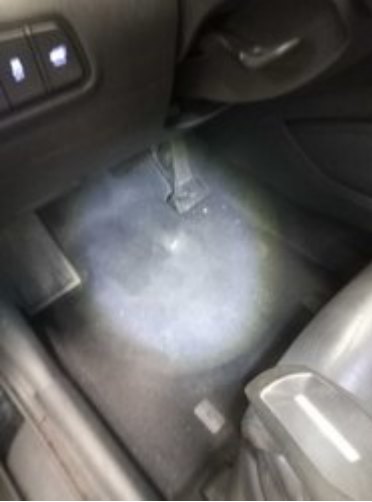
✓ 1. Salong: Vaibad - Seisukord

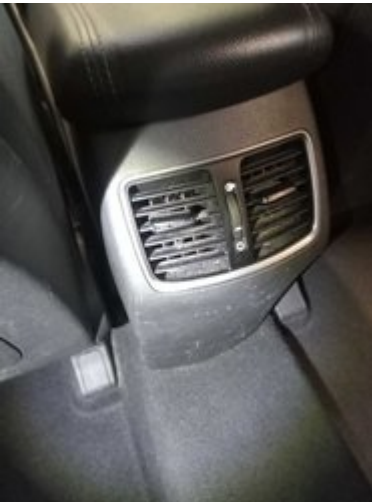
✓ 2. Salong: Katted ja liistud - Seisukord

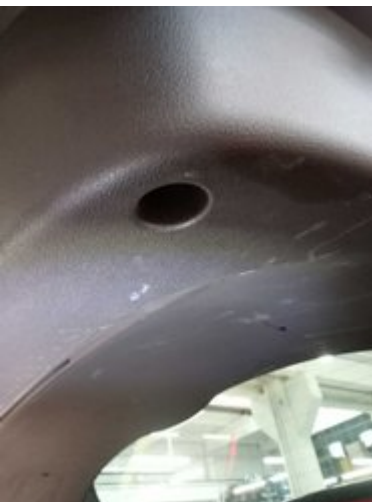
✓ 3. Salong: Katted ja liistud - Seisukord

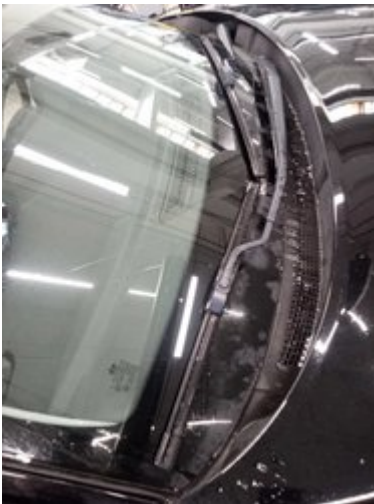
✓ **5. Esiosa:** Klaasipuhasti Kumm ja Käepide (Ees ja Taga) - Seisukord

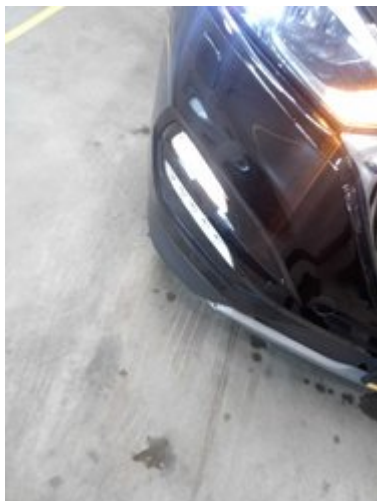
- ✓ **1. Tuled:** Esituled (Päevatuled, Kaugtuled, Udu, Suunatud) - Põhiline Toimimine, Kahjustused ja Värv

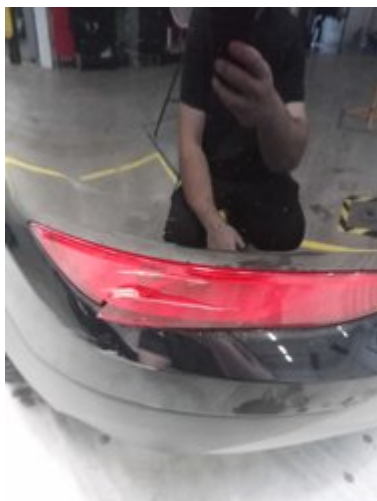
- ✓ **2. Tuled:** Tagatuled (Pidurituled, udutuled, suunatud) - Toimimine, kahjustused ja värv

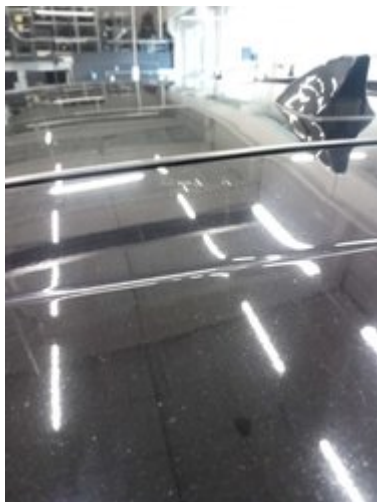
- ✓ **3. Tagaosa:** Pagasiluuk - Nähtavad kahjustused

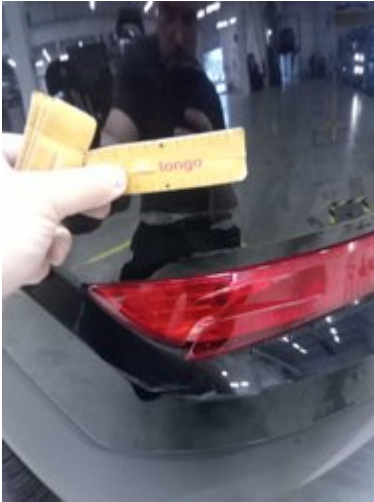
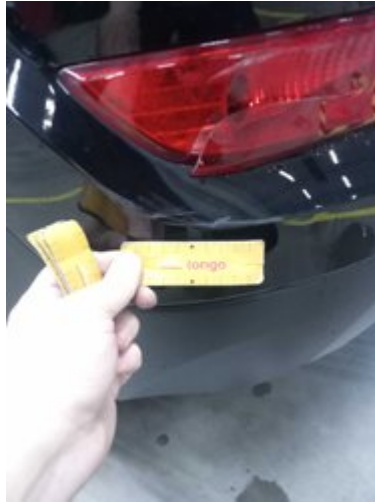
✔ **4. Tagaosa:** Tagumine stange - Seisukord ja joendus

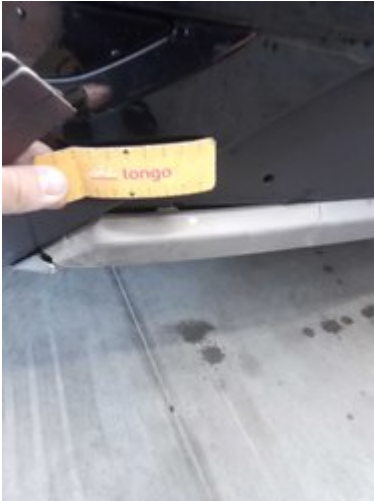
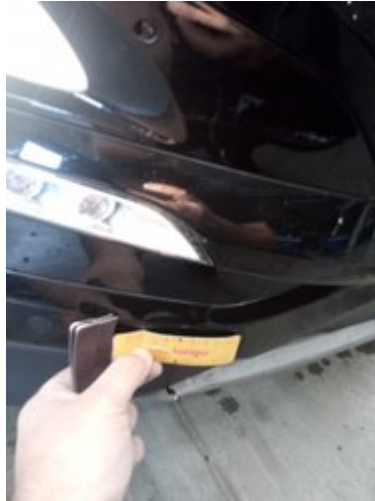
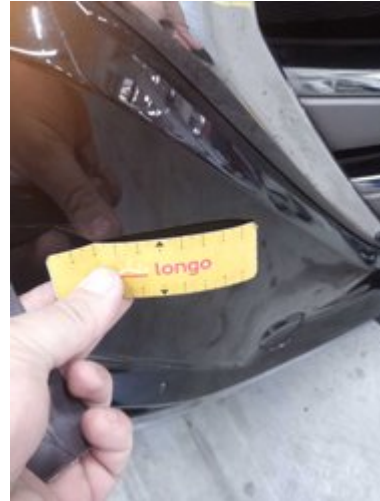
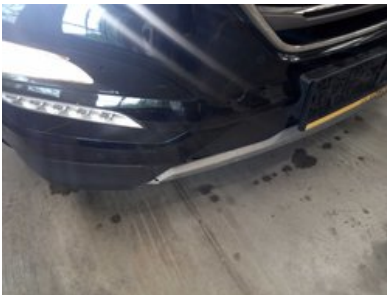
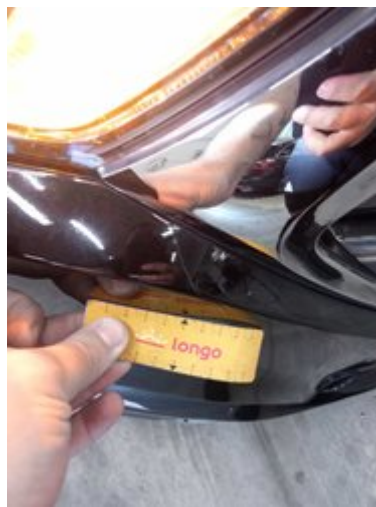
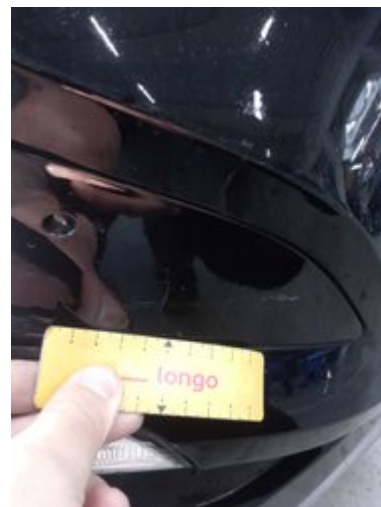
✔ **5. Esiosa:** Esistange - Seisukord ja Joendus

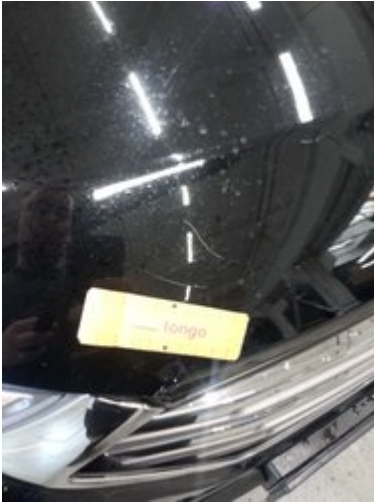
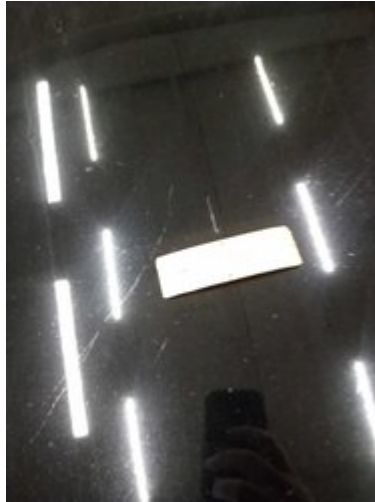
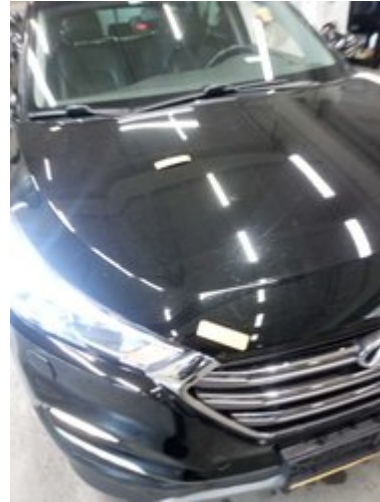
✔ **6. Esiosa:** Kapott - Nähtavad Kahjustused

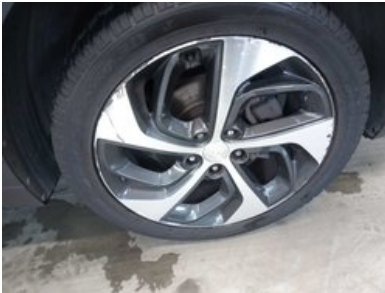
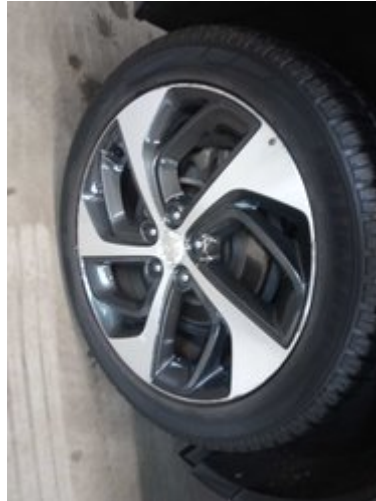
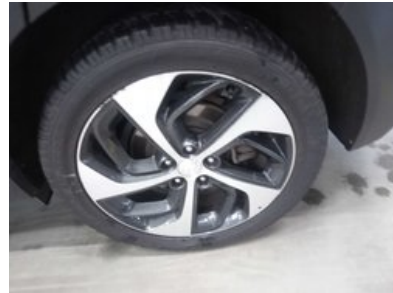
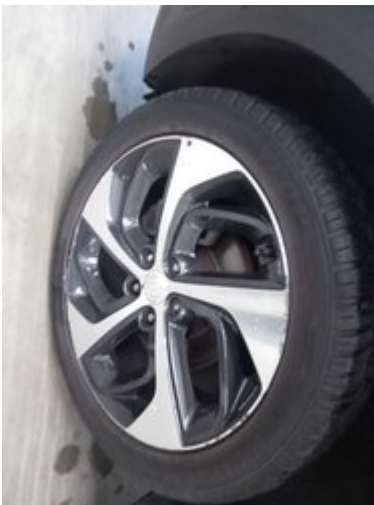
✔ **7. Külg:** Veljed - Seisukord

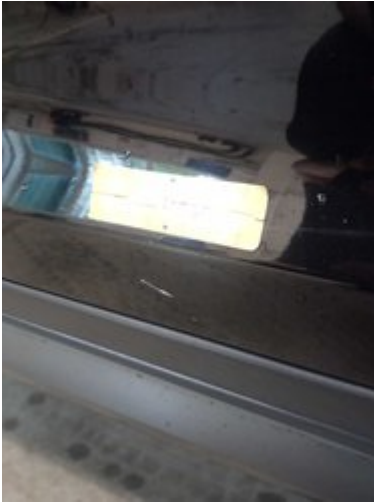
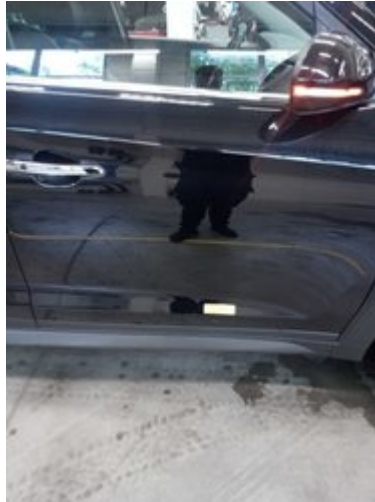
✓ **8. Külg:** Vasak ja Parem Külg - Nähtavad Kahjustused ja Kriimustused

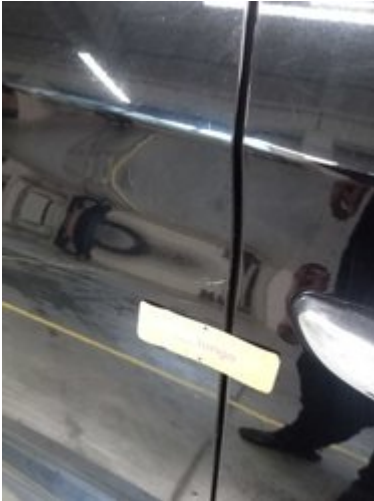
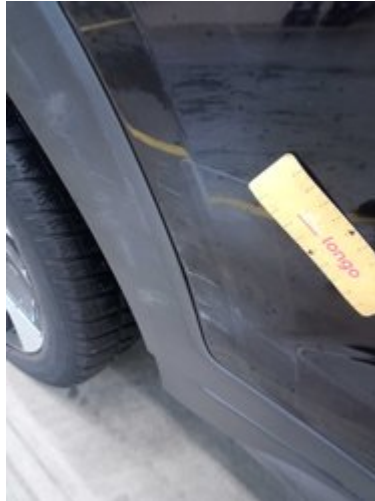
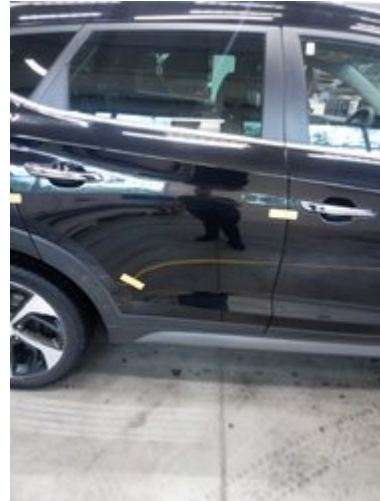
✓ **9. Külg:** Vasak ja Parem Külg - Nähtavad Kahjustused ja Kriimustused

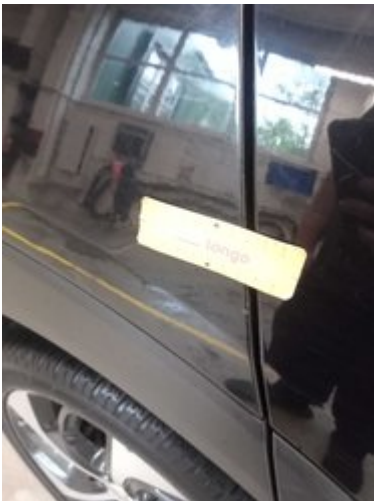
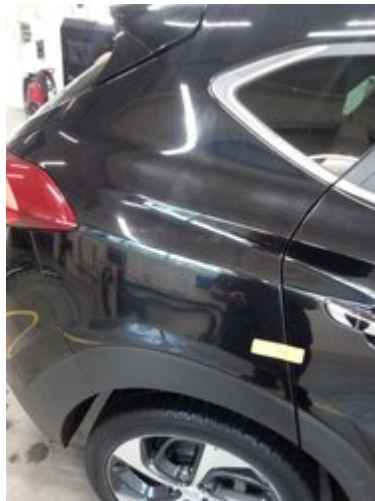
✓ **10. Külg:** Vasak ja Parem Külg - Nähtavad Kahjustused ja Kriimustused

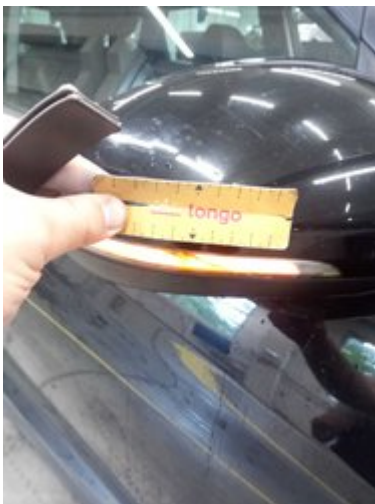
✓ **11. Külg:** Välispeeglid - Peeglite Terviklikkus ja Kinnitamine Auto Külge

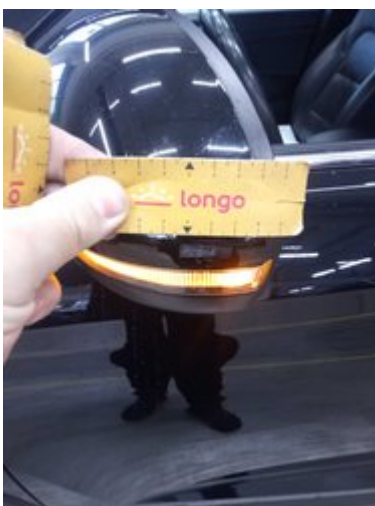
✓ **12. Külg:** Välispeeglid - Peeglite Terviklikkus ja Kinnitamine Auto Külge

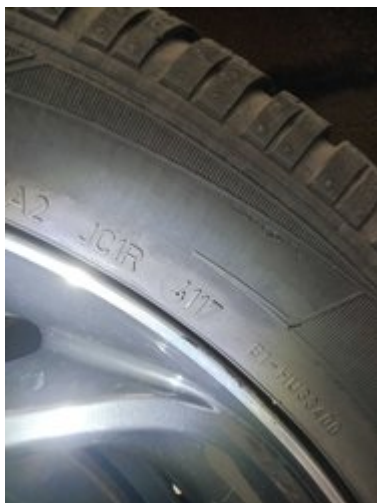
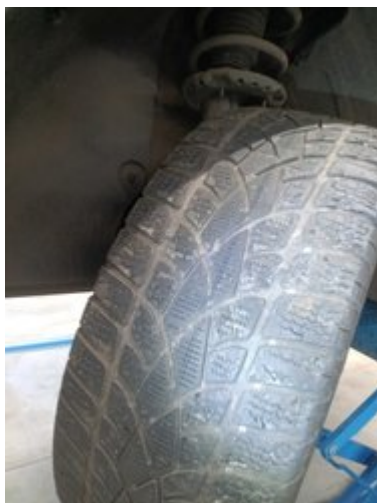
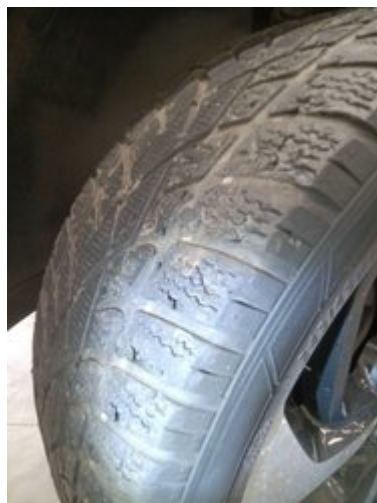
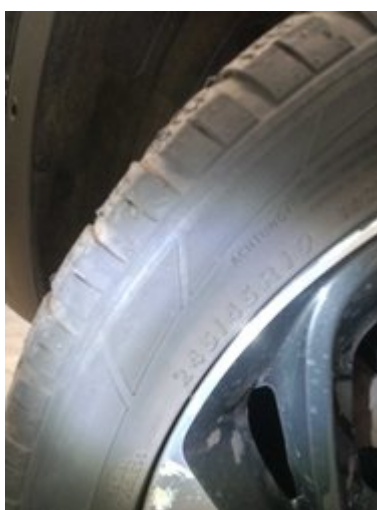
✓ **3. MUU:** Vahetada Rehve

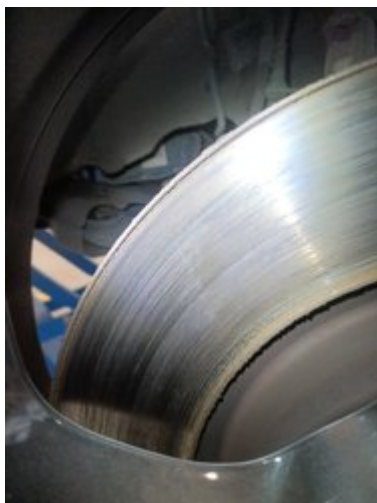
✓ **4. PIDURID:** Esimesed Pidurikettad Mõlemad
