# Diagnostikaaruanne

## 2016 SKODA OCTAVIA Style Businessline

### Tuvastatud puuduste kokkuvõte

Longo poolt läbi viidud põhjaliku diagnostika käigus, 5 puudust olid tuvastatud sõidukis.

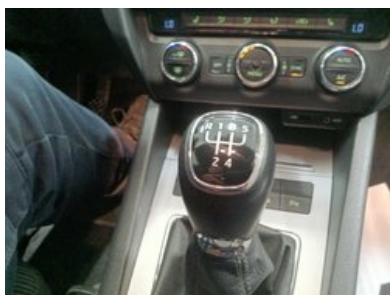
✔ **1. Salong:** Käigukang Katik ja Käigukang Nupp - Seisukord

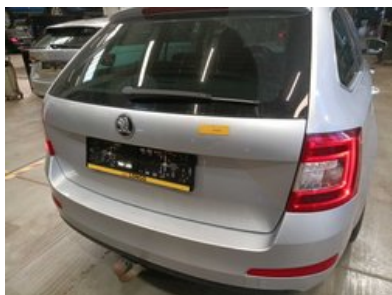
### ✓ 2. Tagaosa: Pagasiluuk - Nähtavad kahjustused

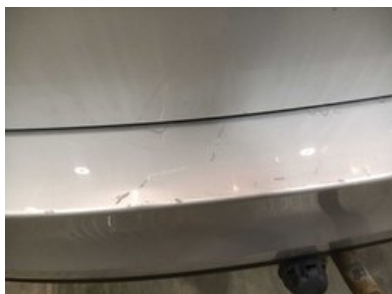
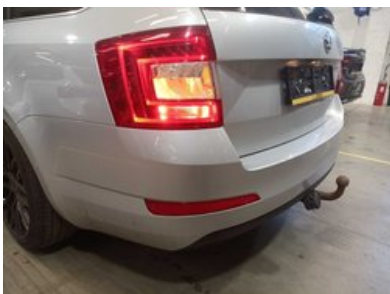
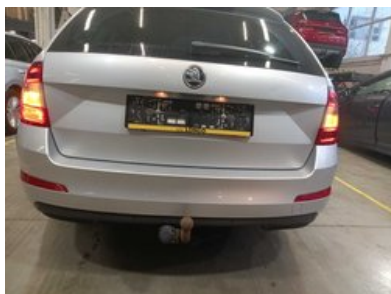
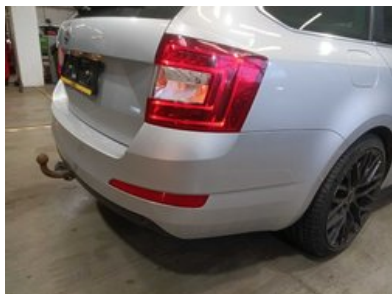
### ✓ 3. Tagaosa: Tagumine stange - Seisukord ja joondus

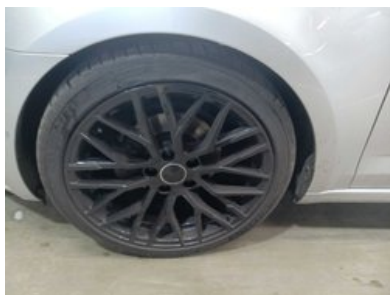
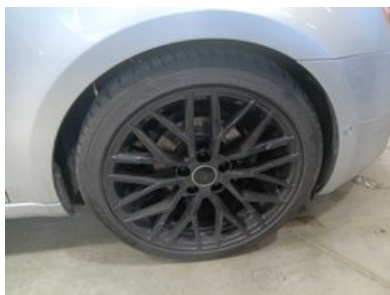
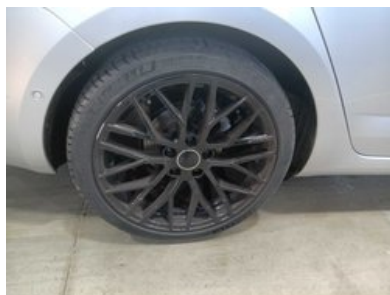
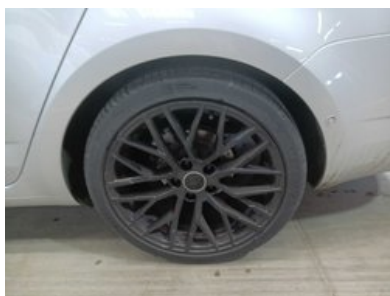
✓ **4. Külg:** Veljed - Seisukord
