# Diagnostikaaruanne

## 2022 SKODA KAMIQ Business Edition

### Tuvastatud puuduste kokkuvõte

Longo poolt läbi viidud põhjaliku diagnostika käigus, 15 puudust olid tuvastatud sõidukis.

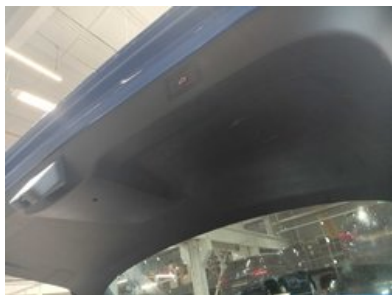
### ✓ 1. Salong: Katted ja liistud - Seisukord

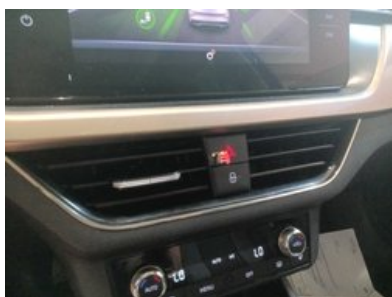
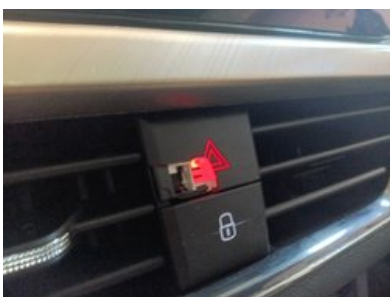
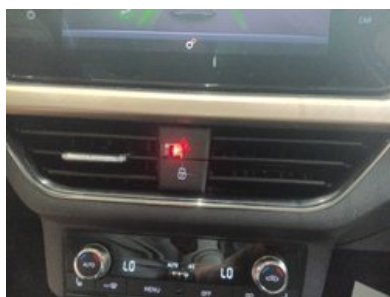
### ✓ 2. Esiosa: Katted ja liistud - Seisukord

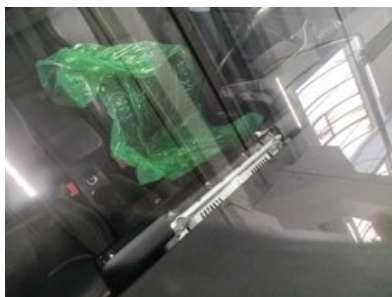
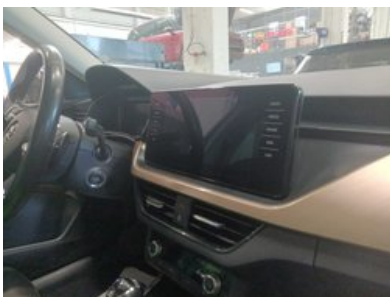
### ✓ 3. Toiming: Navigatsiooni- ja raadiosüsteem - Toimimine

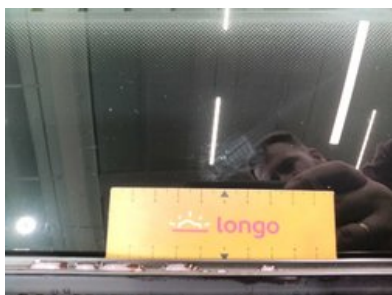
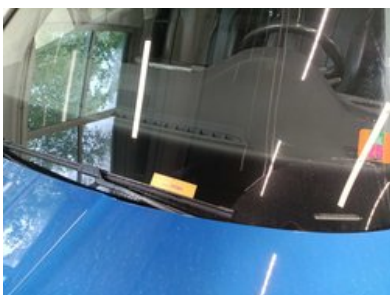
### ✓ 1. Esiosa: Esiklaasi terviklikkus - puuduvad tehnölevaatust välistavad kahjustused

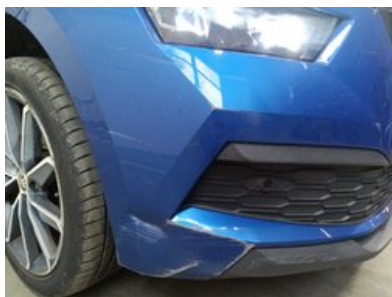
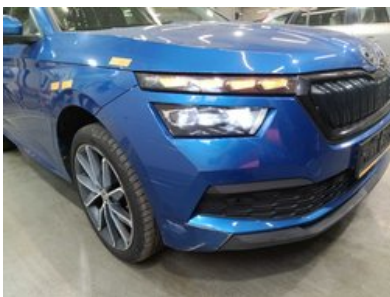
✓ **2. Esiosa:** Esistange - Seisukord ja Joondus

- ✓ 1. Esipõrkekaitse Värvimine

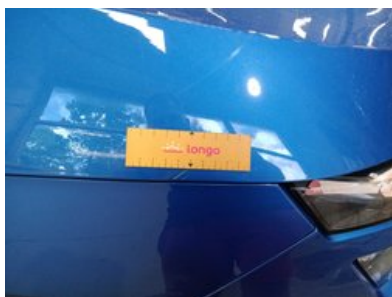
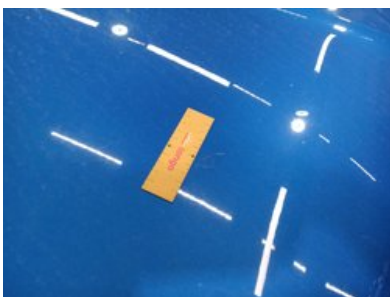
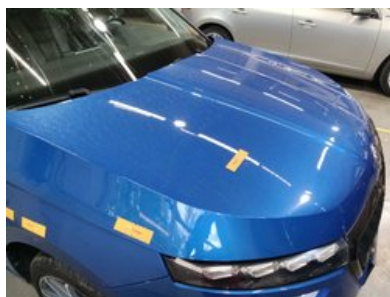
✓ **3. Esiosa:** Kapott - Nähtavad Kahjustused

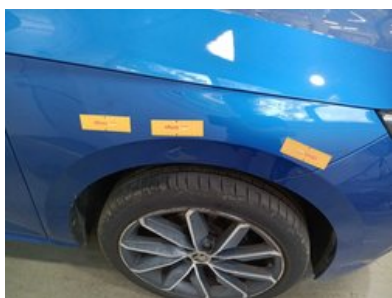
✓ **4. Külg:** Vasak ja Parek Kül - Nähtavad Kahjustused ja Kriimustused

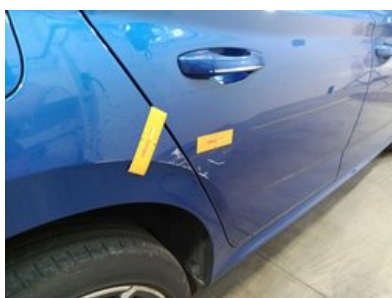
✓ **5. Külg:** Vasak ja Parek Kül - Nähtavad Kahjustused ja Kriimustused

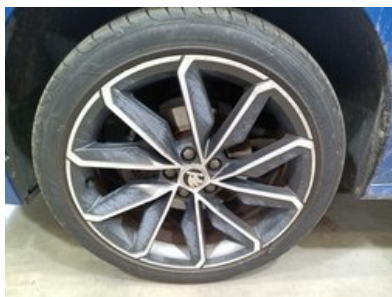
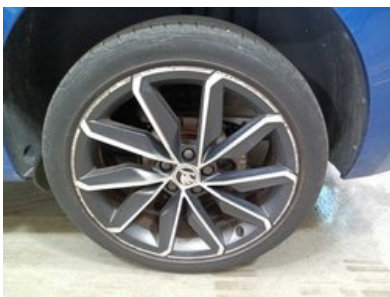
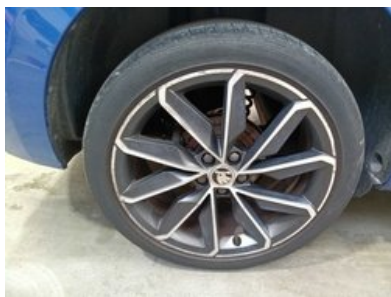
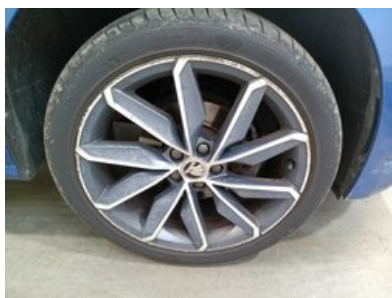
✓ **6. Külg:** Veljed - Seisukord

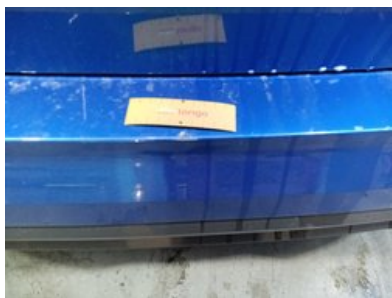
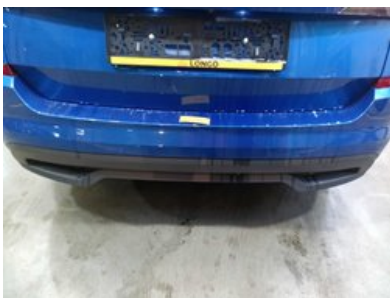
✓ **7. Tagaosa:** Tagumine stange - Seisukord ja joondus

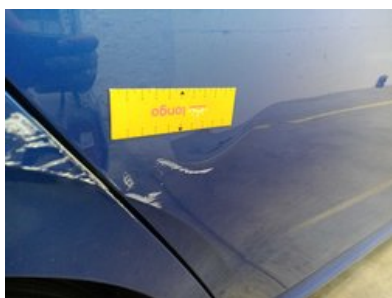
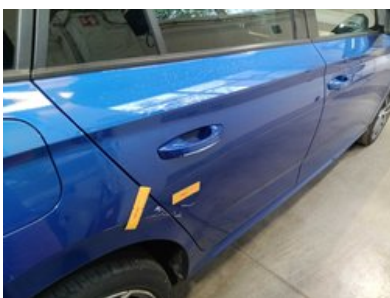
✓ **8. Muu:** Täiendavad Poleerimistööd

- ✓ 1. Kere pesemine
- ✓ 2. Salongi süvapuhasus ainult hüpoallergeensete puhastusvahendidega
- ✓ 3. Kere poleerimine pärast puhastamist

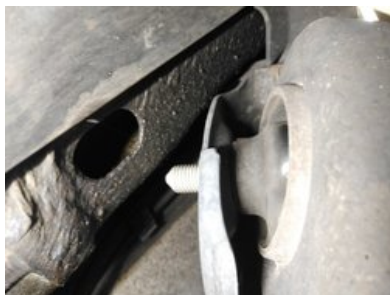
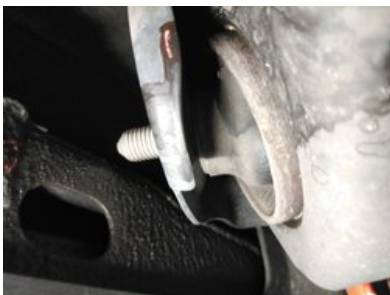
### ✓ 1. VEDRUSTUS: Vedrustuse Alumine Õlg

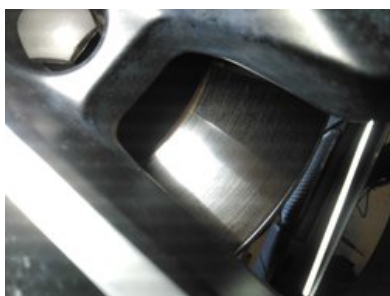
### ✓ 3. PIDURID: Esimesed Pidurikettad Mõlemad

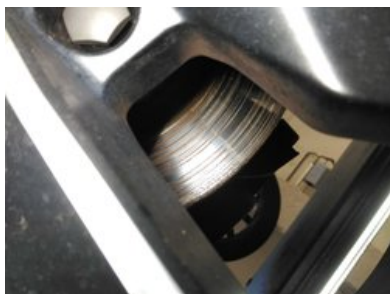
### ✓ 4. PIDURID: Tagumine Piduri Ketas (Mõlemad)

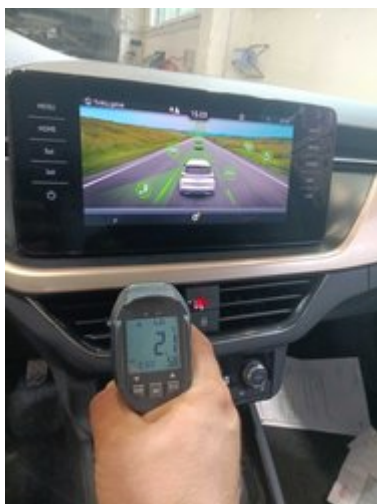
#### ✓ 4. Kliimaseadme Mõõtmine
