# Diagnostikaaruanne

## 2016 MAZDA CX-3 Exclusive-Line

# Ettevalmistus- ja remondiaruanne

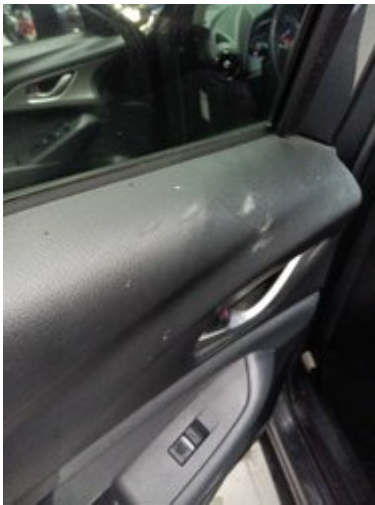
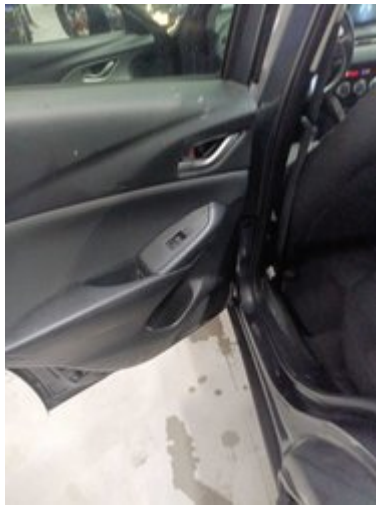
### ✓ 1. Uksed: Katted ja liistud - Seisukord

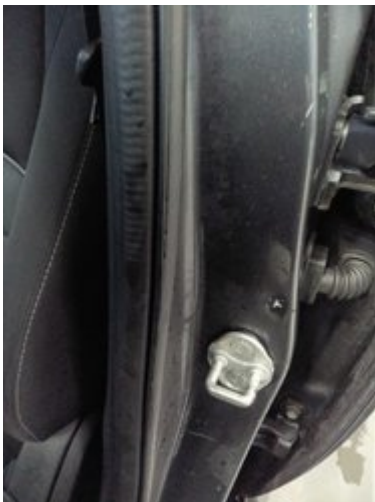
### ✓ 2. Uksed: Uste Kummitihendid

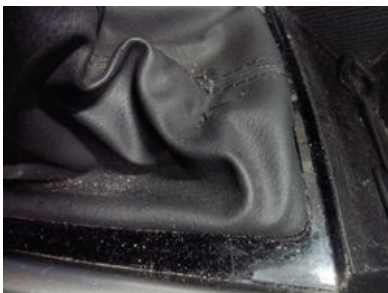
### ✓ 3. Salong: Käigukang Katik ja Käigukang Nupp - Seisukord

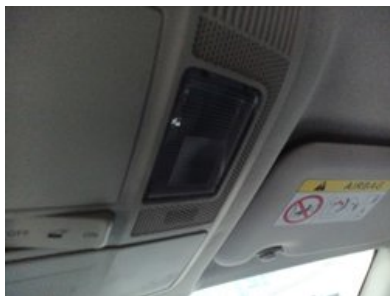
✓ **4. Salong:** Salongi Valgustus - Toimimine ja Kahjustused

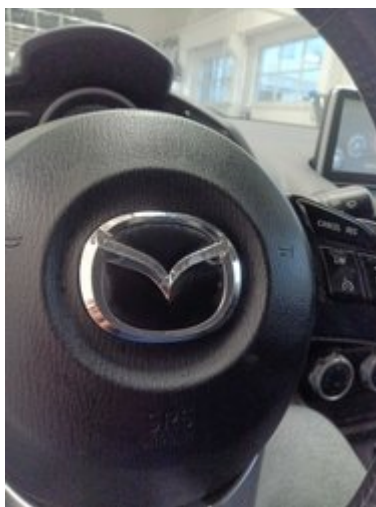
✓ **5. Esiosa:** Rool - Seisukord

- ✓ 1. Värv Rool
- ✓ 2. Vaheta Tagumised Tuled
