# Diagnostikaaruanne

## 2015 MERCEDES BENZ GLA220 Urban

Longo poolt läbi viidud põhjaliku diagnostika käigus, 22 puudust olid tuvastatud sõidukis.

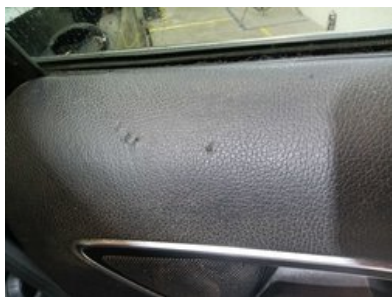
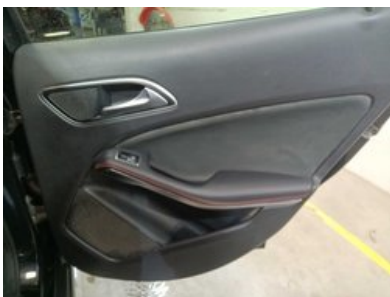
✓ **2. Uksed:** Katted ja liistud - Seisukord

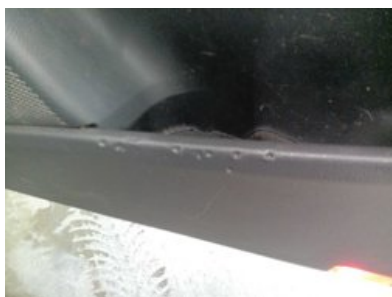
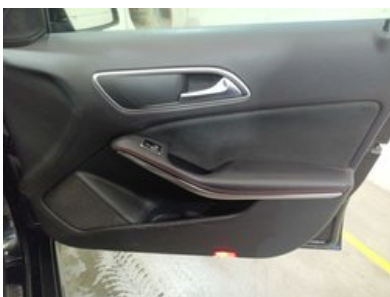
✓ **3. Uksed:** Katted ja liistud - Seisukord

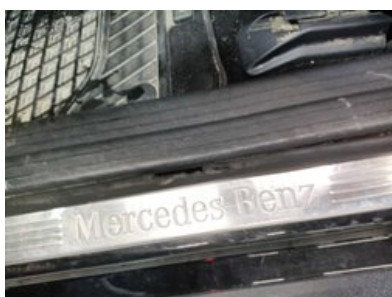
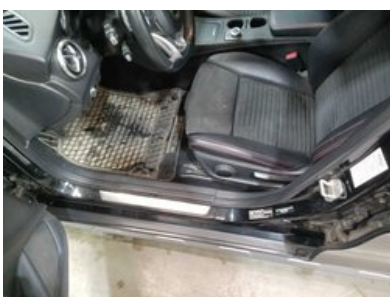
✓ **4. Uksed:** Uste Kummitihendid

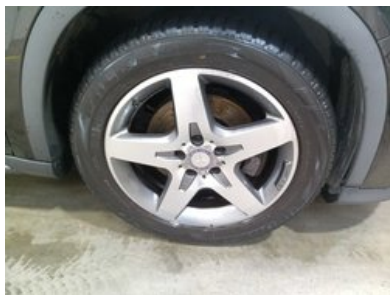
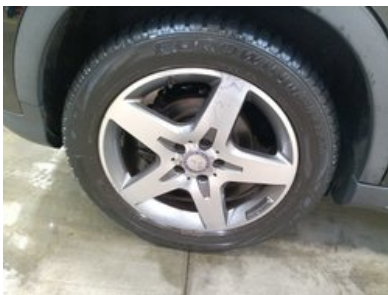
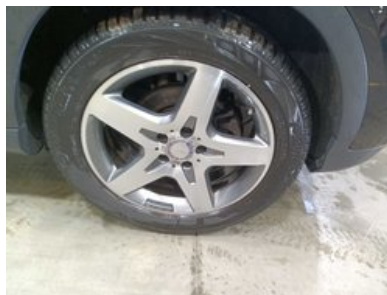
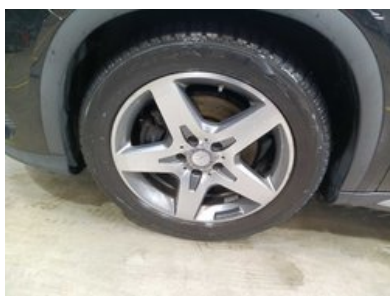
### ✓ 1. Külg: Veljed - Seisukord

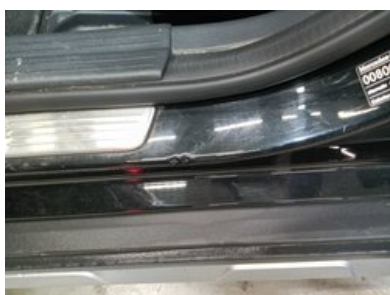
### ✓ 2. Külg: Vasak ja Parem Külg - Nähtavad Kahjustused ja Kriimustused

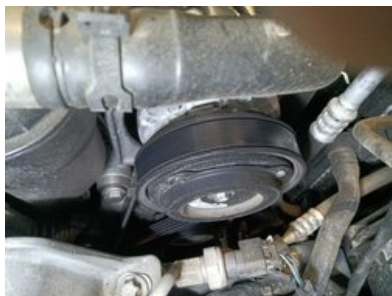
✓ **3. MUU:** Generaatori Rihm

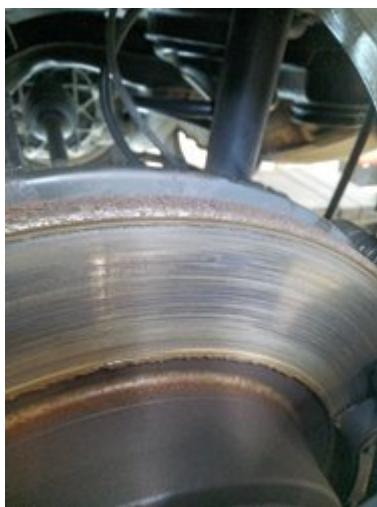
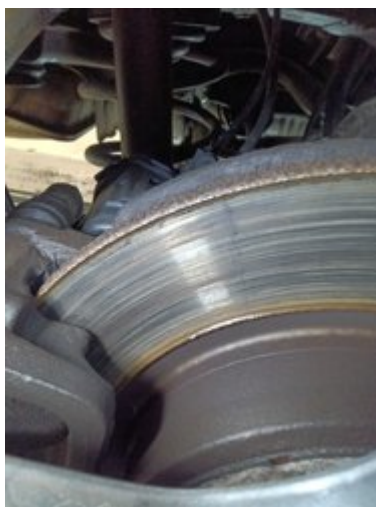
✓ **9. MUU:** Tagumised Pidurikettad Koos Klotsidega

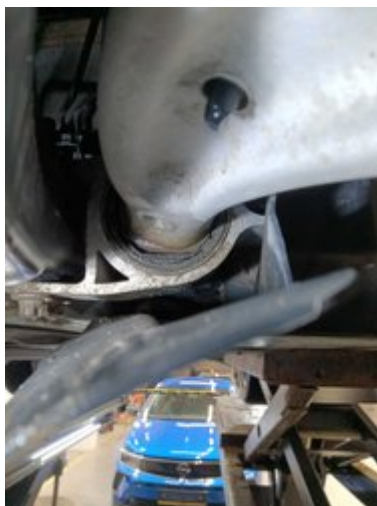
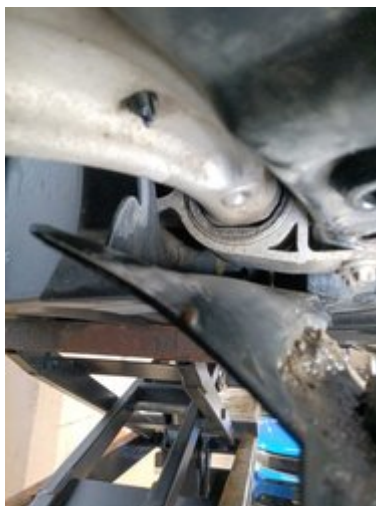
✓ **10. MUU:** Vedrustuse Alumine Völl

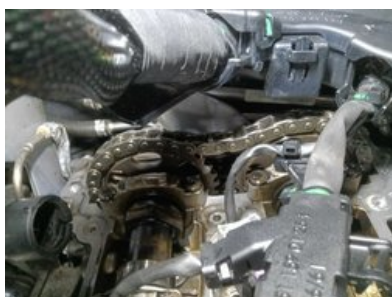
✓ **13. MOOTOR:** Sidurivõlli Ajamkett

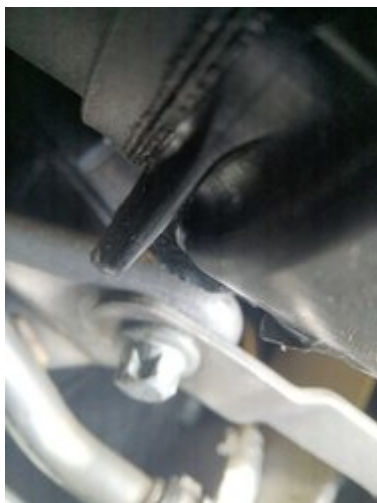
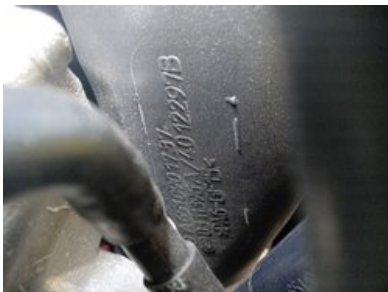
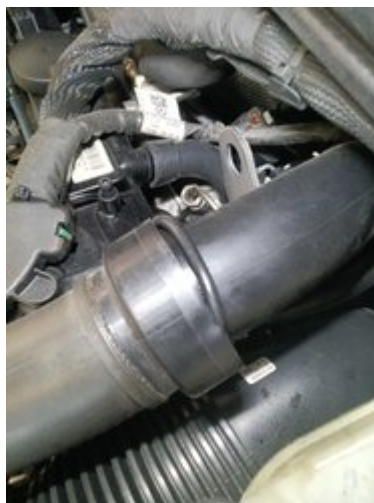
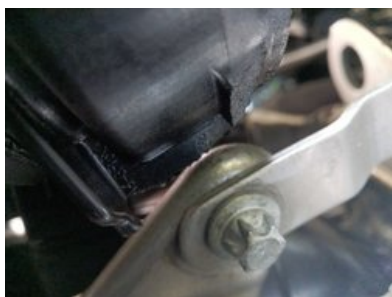
✓ **14. MOOTOR:** Intercooleri Toru

- ✓ 1. Intercooler Toru

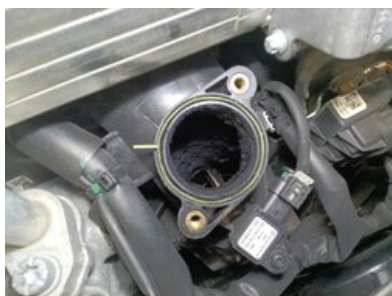
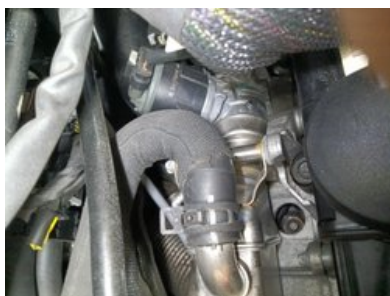
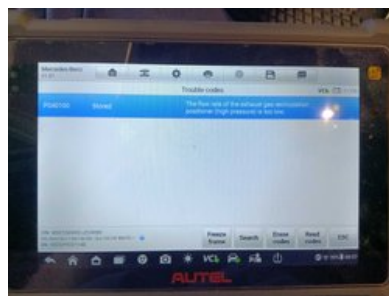
✓ **15. HEITGAASISÜSTEEM:** Heitgaasi Retsirkulatsiooni (EGR) Klapp
