# Diagnostikaaruanne

## 2017 TOYOTA C-HR Executive

### Diagnostika üksikasjad

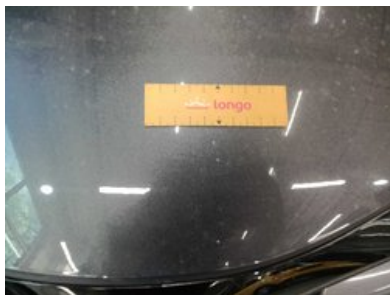
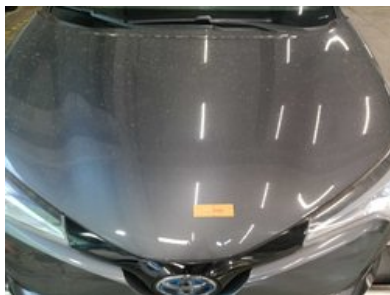
### ✓ 1. Esiosa: Kapott - Nähtavad Kahjustused
