# Diagnostikaaruanne

## 2014 VOLVO V40 Momentum

Longo poolt läbi viidud põhjaliku diagnostika käigus, 12 puudust olid tuvastatud sõidukis.

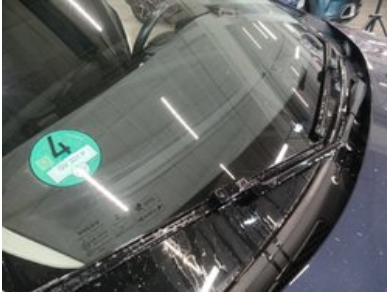
- ✓ **1. Esiosa:** Klaasipuhasti Kumm ja Käepide (Ees ja Taga) - Seisukord

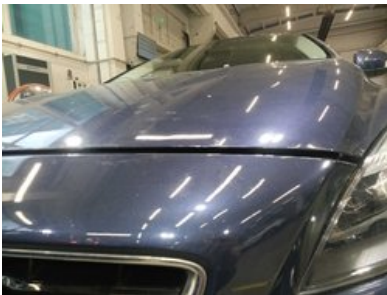
- ✓ **1. Külg:** Keredetailide Geomeetria

- ✓ 1. Kereplaadi Geomeetria Parandamine

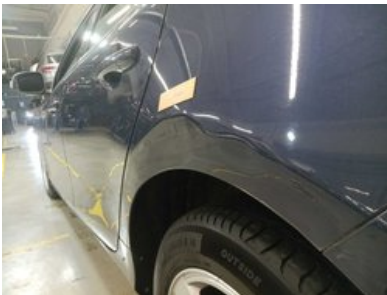
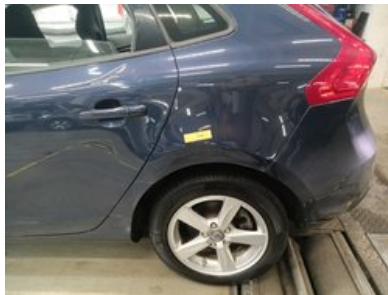
- ✓ **2. Külg:** Vasak ja Parem Külg - Nähtavad Kahjustused ja Kriimustused

- ✓ 1. Värv Tagumine Tiib

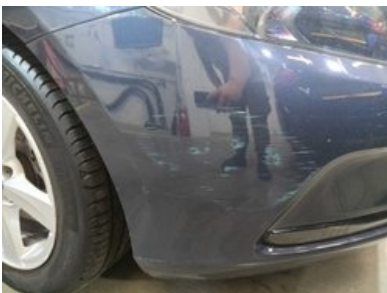
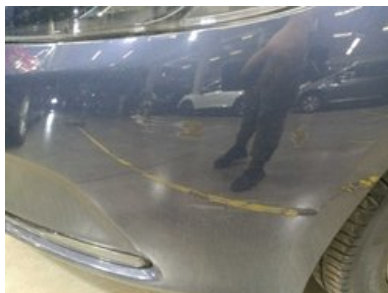
- ✓ **3. Esiosa:** Esistange - Seisukord ja Joondus

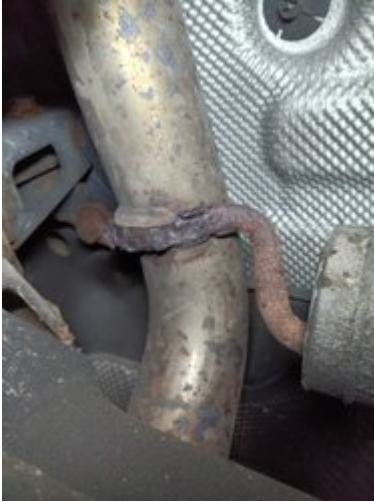
### ✓ 1. HEITGAASISÜSTEEM: Heitgaasi Kinnitus

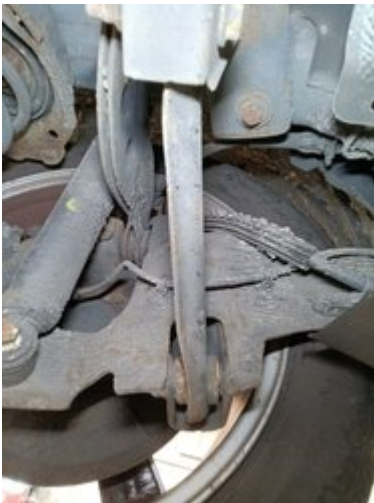
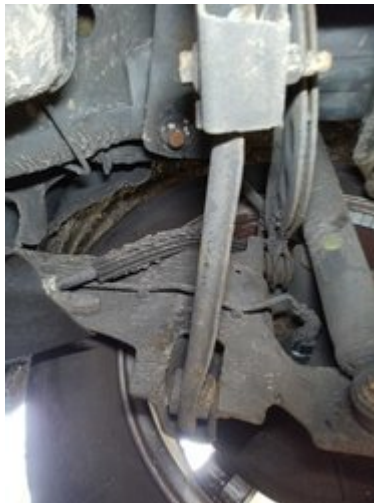
### ✓ 2. VEDRUSTUS: Vedrustuse Alumine Õlg Eesmine Mõlemad

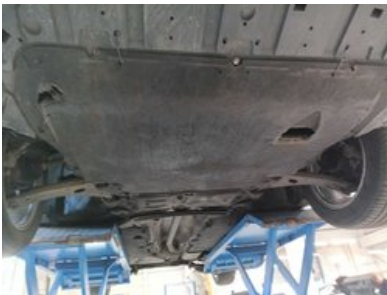
### ✓ 4. MOOTOR: Mootori Alumine Kate

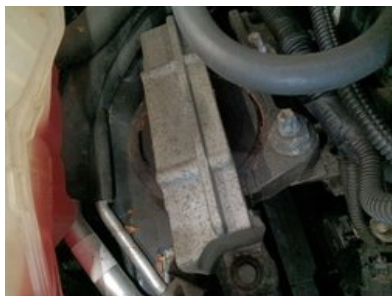
✓ **5. MOOTOR:** Kinnitus - Parem (Mootorisektsioon)

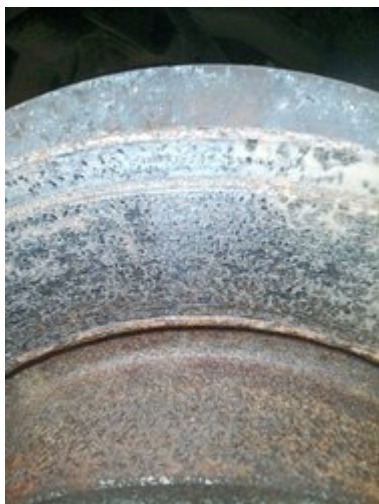
✓ **6. PIDURID:** Tagumine Piduri Ketas (Mõlemad)

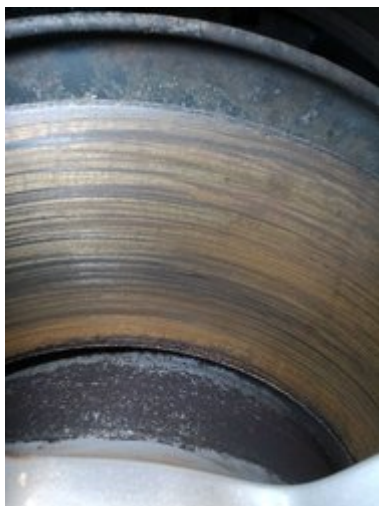
✓ **7. PIDURID:** Esimesed Pidurikettad Mõlemad

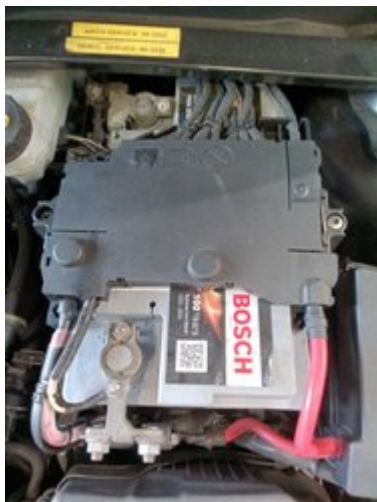
## ✓ 8. ÜLDINE ELEKTER: Aku
