Diagnostikaaruanne

2016 OPEL MOKKA Enjoy

Värv: Hall	CO ₂ NEDC heitkogus: 144 g/km
Kütuse tüüp: Bensiin	
Keretüüp: Maastur	Täismass (GVW): 1843 kg
Uste arv: 5	Mootori suurus: 1.40 l
Iste kohtade arv: 5	Silindrid: 4
Läbisõit: 131 015 km	Võimsus: 103 kw
VIN-kood: W0LJC7E80G4140151	Kütusekulu: 6.00 l/100km
Käigukast: Automaatne	Rehvimõõt: 215/60 - 17"
Veoskeem: Esivedu	Longo laoseisu ID: L973900

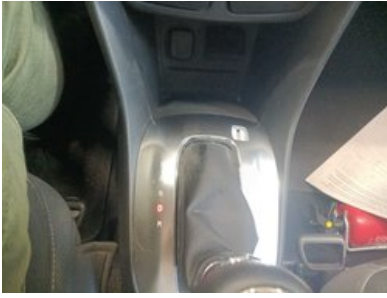
✓ **2. Salong:** Katted ja liistud - Seisukord

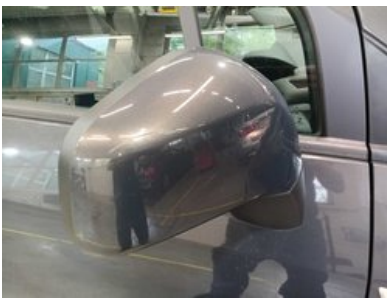
✓ **1. Külg:** Välispeeglid - Peeglite Terviklikkus ja Kinnitamine Auto Külge

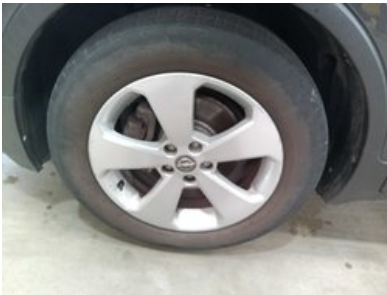
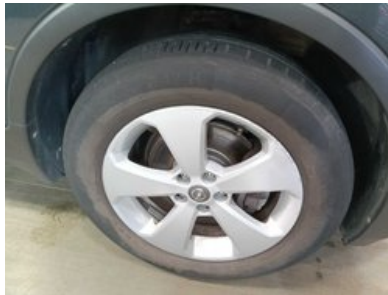
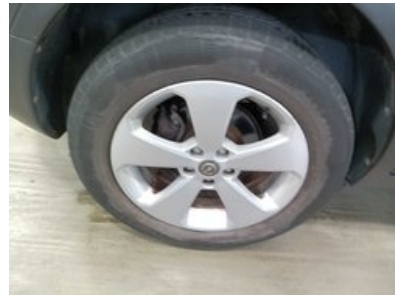
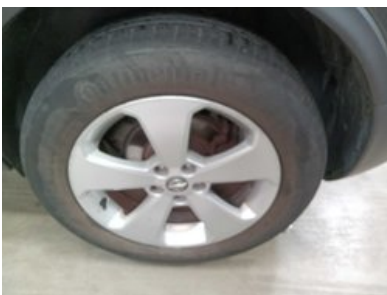
✓ **2. Külg:** Veljed - Seisukord

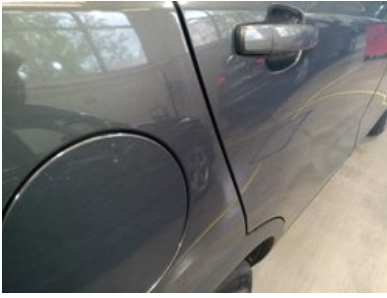
✓ **3. Muu:** Täiendavad Poleerimistööd

- ✓ 1. Kere pesemine
- ✓ 2. Salongi süvapuhasustus ainult hüpoallergeensete puhastusvahendidega
- ✓ 3. Kere poleerimine pärast puhastamist

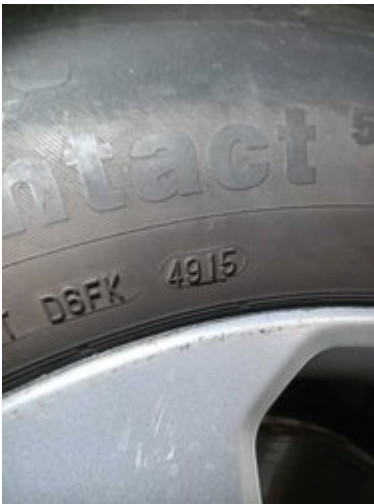
✓ **2. MUU:** Vahetada Rehve

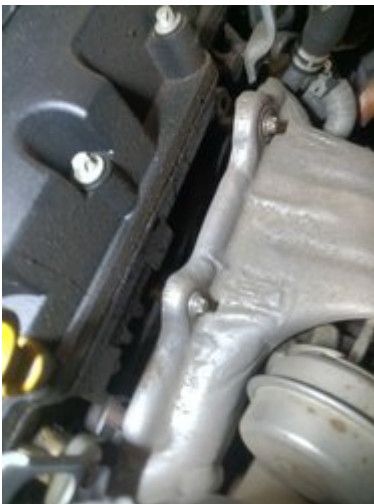
✓ **3. MOOTOR:** Kammelvälli Klappikate ja Tihend

- ✓ 1. Mootoriõli ja Filtri Vaetus
- ✓ 2. Sisselaskeloa/Klapikaas ja Tihend
- ✓ 3. Vaheta Esiklaasi Kojamees (Mehaaniline)
