# Diagnostikaaruanne

## 2015 BMW 118 Sport Line

### Diagnostika üksikasjad

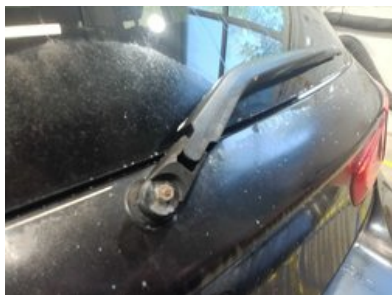
- ✓ **1. Esiosa:** Klaasipuhasti Kumm ja Käepide (Ees ja Taga) - Seisukord

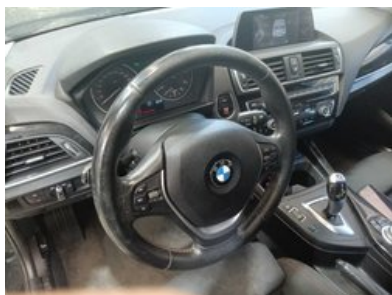
- ✓ **2. Esiosa:** Rool - Seisukord

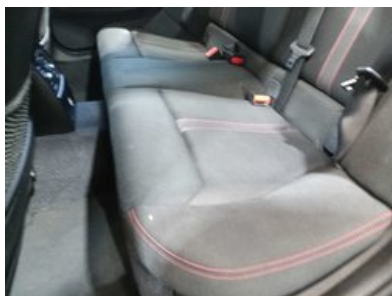
- ✓ **3. Istmed:** Kõik Istmed - Seisukord

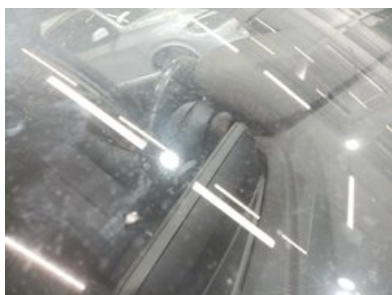
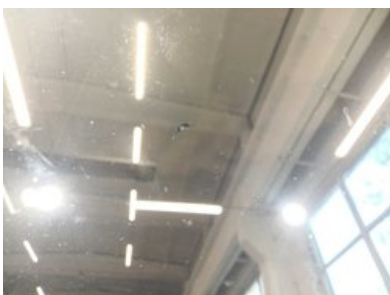
- ✓ **1. Esiosa:** Esiklaasi terviklikkus - puuduvad tehnöölevaatust välistavad kahjustused

- ✓ 1. Esiklaasi Remont
- ✓ 2. Esitulede Reguleerimine
- ✓ 3. Vaheta Esituled

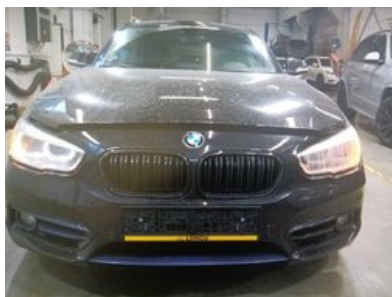
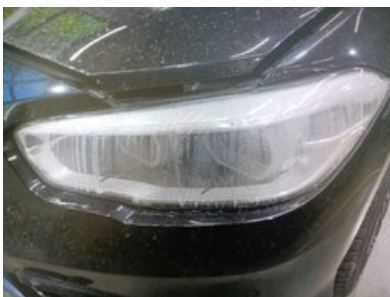
- ✔ **2. Tuled:** Esituled (Päevatuled, Kaugtuled, Udu, Suunatud) - Põhiline Toimimine, Kahjustused ja Värv

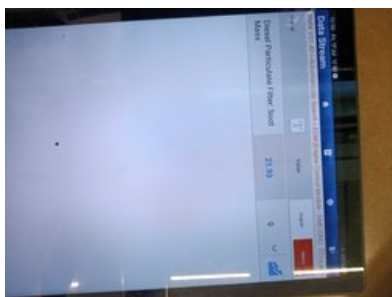
- ✔ **1. MUU:** DPF Filtri Regeneereimine/Puhastamine

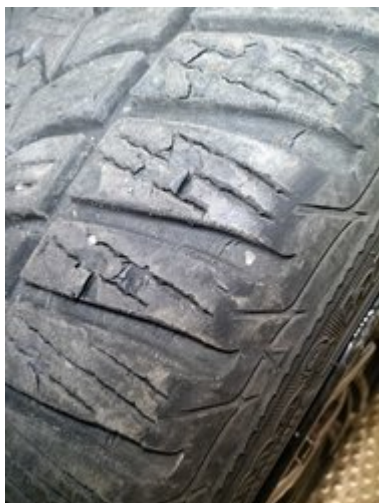
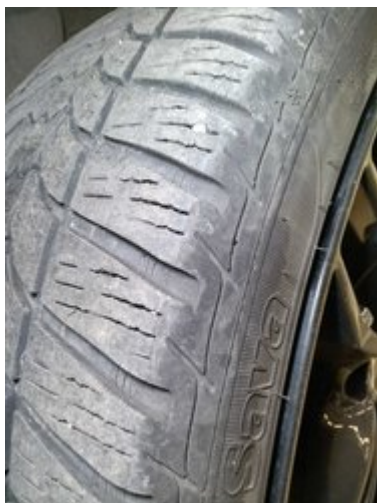
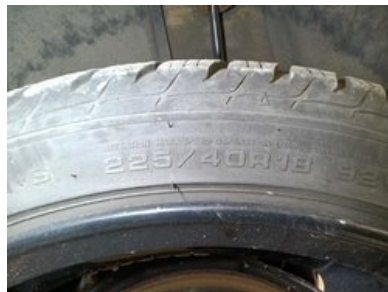
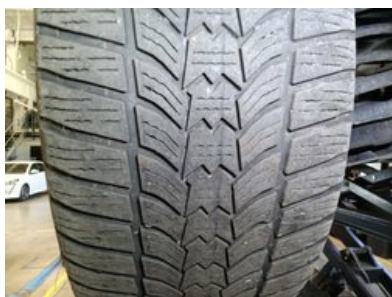
✓ **3. MUU:** Vahetada Rehve

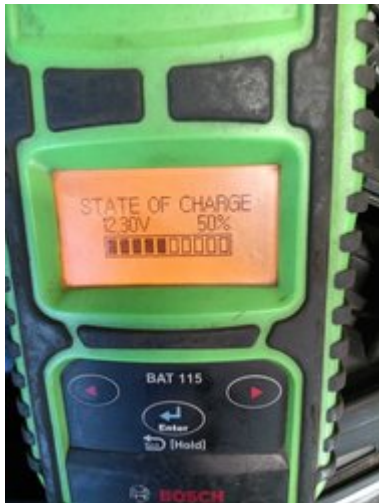
✓ **4. MUU:** Laadida Akut

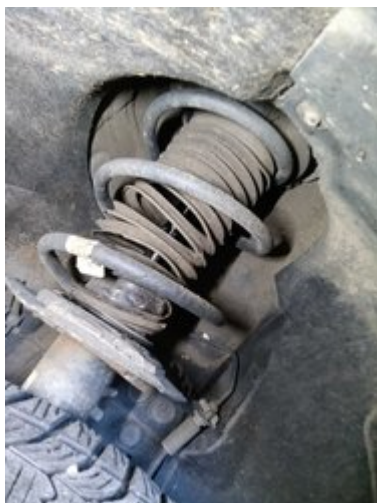
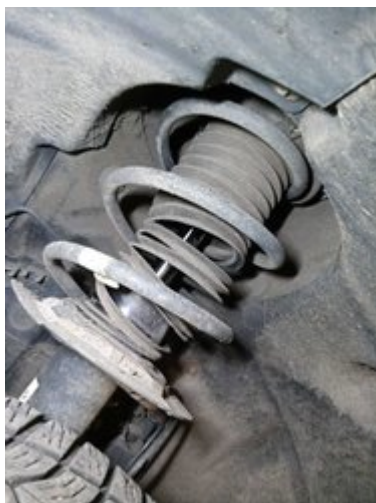
✓ **5. VEDRUSTUS:** Amortisaatorite Tolmukate

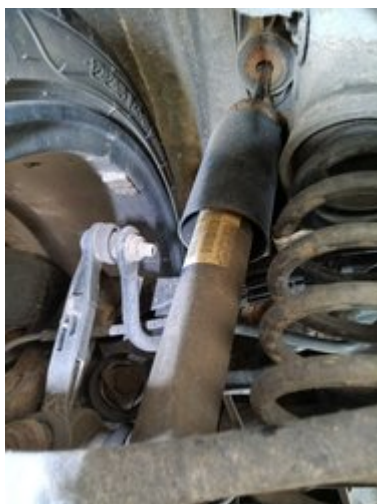
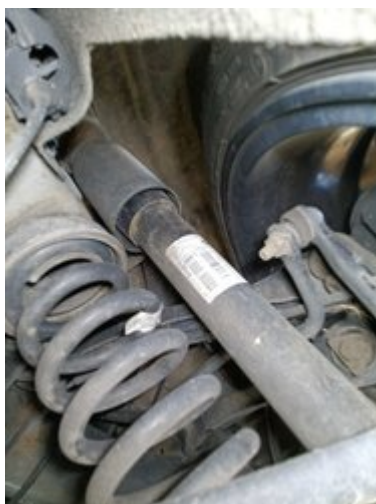
✓ **6. VEDRUSTUS:** Amortisaatorid (Paar)

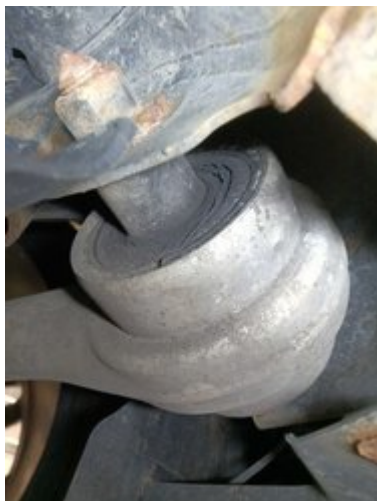
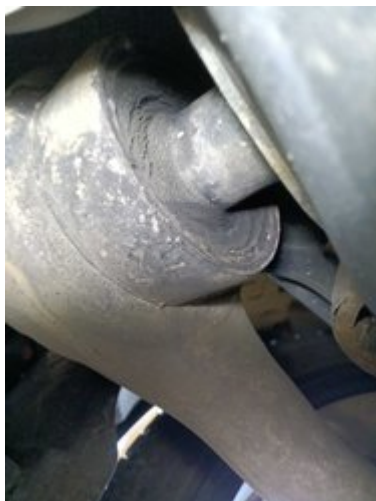
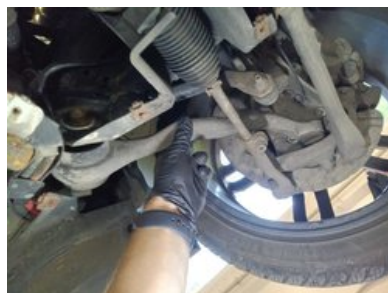
✓ **7. VEDRUSTUS:** Vedrustuse Alumine Õlg Mõlemad

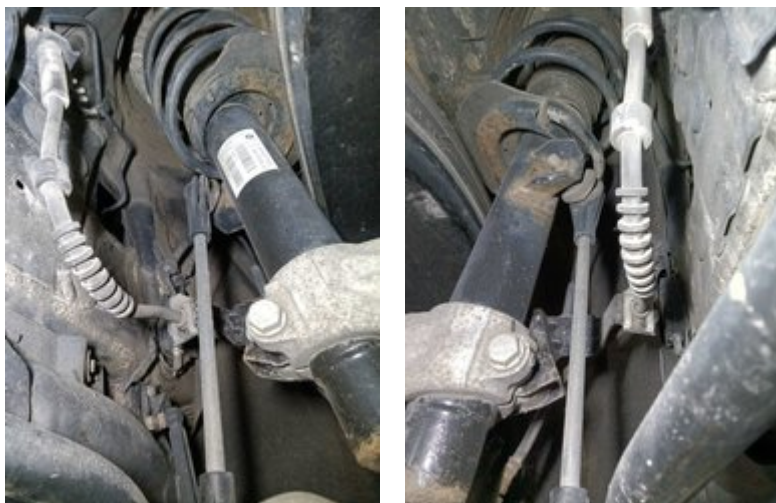
✓ **8. VEDRUSTUS:** Stabilisaatori Välimine Varras, Mõlemad Pooled

- ✓ 1. Hapnikuandur Pärast Katalüsaatorit
- ✓ 2. Stabilisaatori Link - Välimine (Mõlemad)

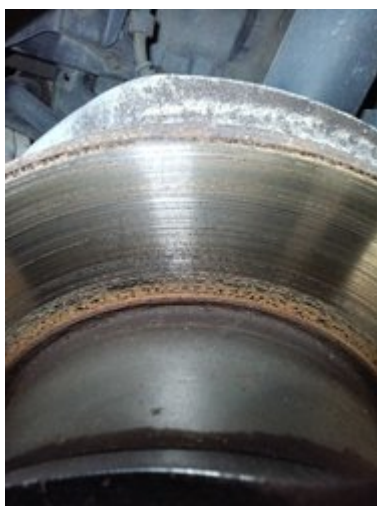
✓ **9. PIDURID:** Esimesed Pidurikettad Mõlemad

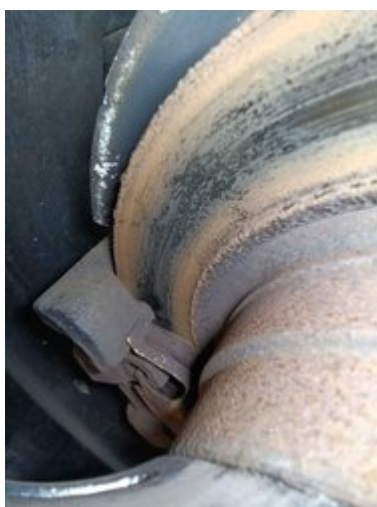
✓ **10. PIDURID:** Tagumine Piduri Ketas (Mõlemad)

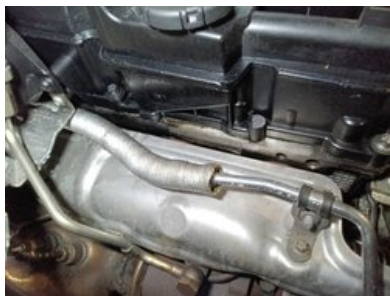
✓ **11. MOOTOR:** Kammelvälli Klapikate ja Tihend

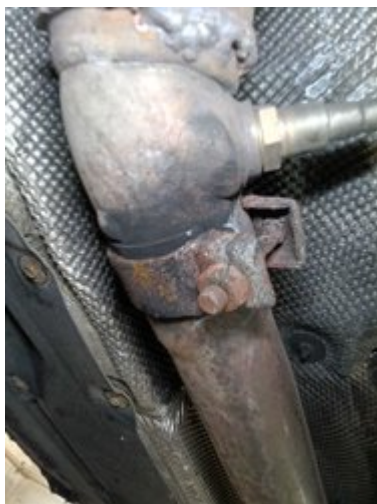
✓ **12. HEITGAASISÜSTEEM:** Heitgaasi Ühendus

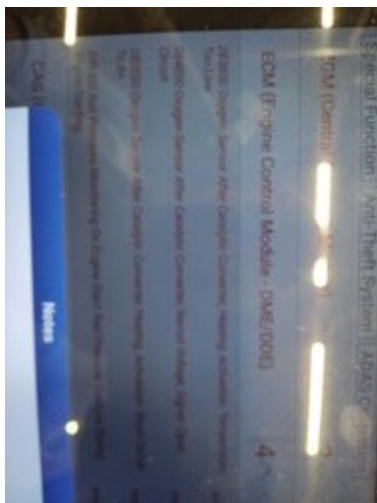
✓ **13. HEITGAASISÜSTEEM:** Hapnikuandur Pärast Katalüsaatorit
