Diagnostikaaruanne

2022 PEUGEOT RIFTER Allure

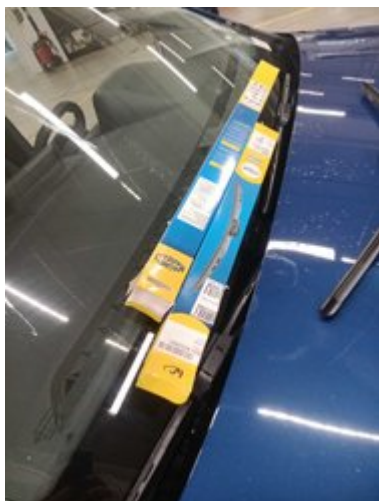
✓ 2. Esiosa: Klaasipuhasti Kumm ja Käepide (Ees ja Taga) - Seisukord

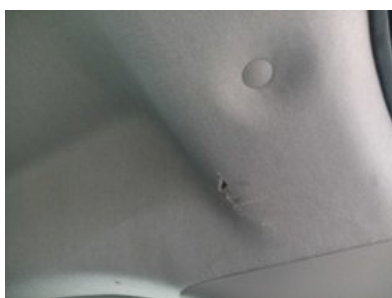
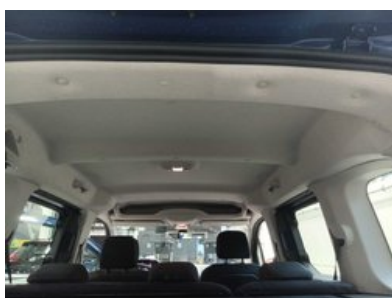
✓ 3. Esiosa: Laepolster - Seisukord

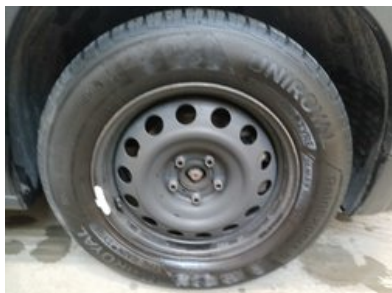
✔ **1. Külg:** Veljed - Seisukord

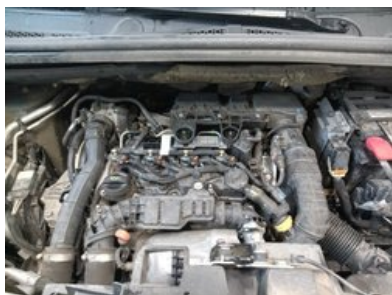
✔ **2. Esiosa:** Mootorikatte Terviklikkus

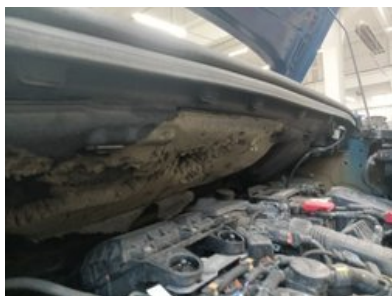
✔ **3. Esiosa:** Tulekahjuseina Terviklikkus

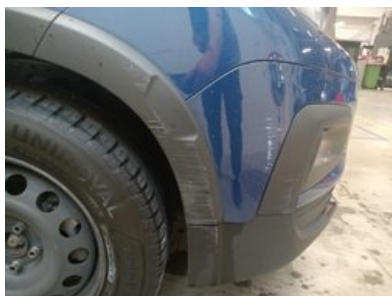
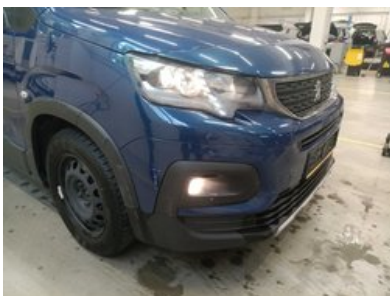
✔ **4. Esiosa:** Esistange - Seisukord ja Joondus

- ✓ 1. Esipuhver

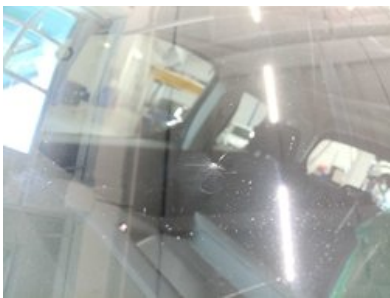
- ✓ **5. Esiosa:** Esiklaasi terviklikkus - puuduvad tehnõlevaatust välistavad kahjustused

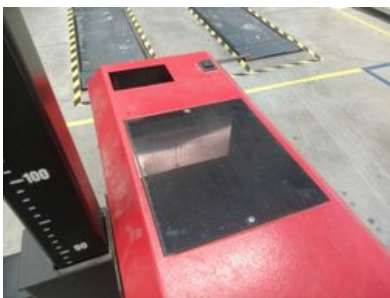
- ✓ **6. Tuled:** Lambipirnid

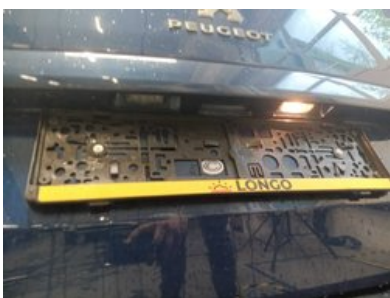
- ✓ **7. Tuled:** Lambipirnid

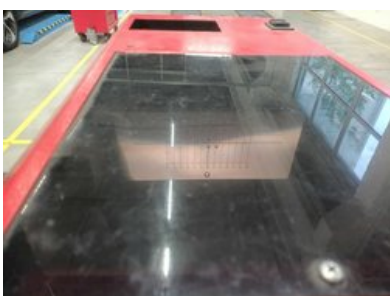
- ✓ **8. Tuled:** Esituled (Päevatuled, Kaugtuled, Udu, Suunatud) - Põhiline Toimimine, Kahjustused ja Värv

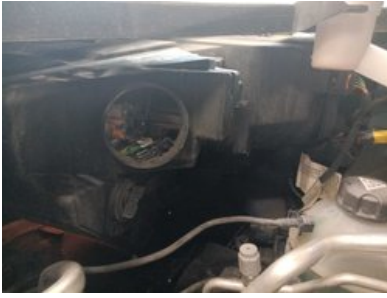
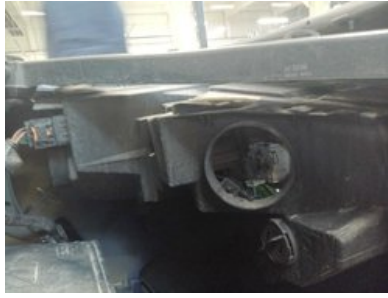
✔ **9. Tuled:** Esituled (Päevatuled, Kaugtuled, Udu, Suunatud) - Põhiline Toimimine, Kahjustused ja Värv

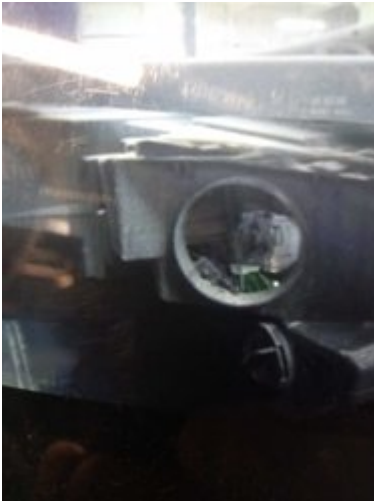
✔ **10. Tuled:** Esituled (Päevatuled, Kaugtuled, Udu, Suunatud) - Põhiline Toimimine, Kahjustused ja Värv

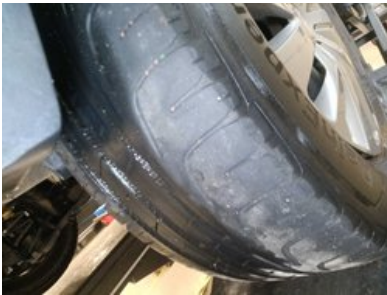
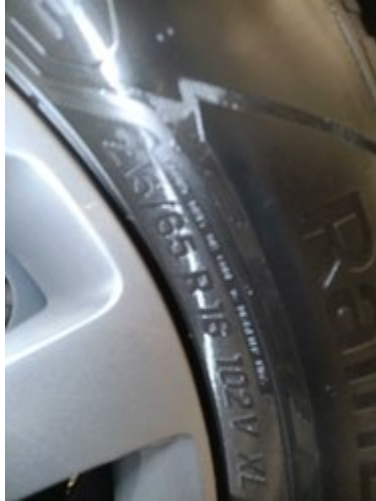
- ✓ **3. MUU:** Vahetada Rehve

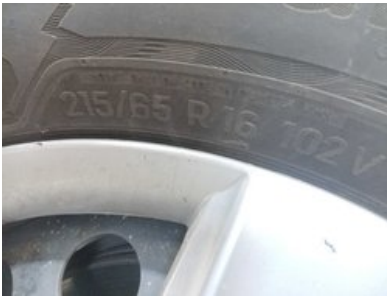
-
- ✓ **4. MUU:** Vahetada Rehve

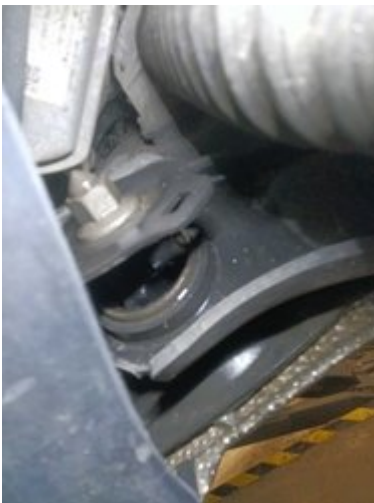
-
- ✓ **5. VEDRUSTUS:** Vedrustuse Alumise Õla Puksid Mõlemad

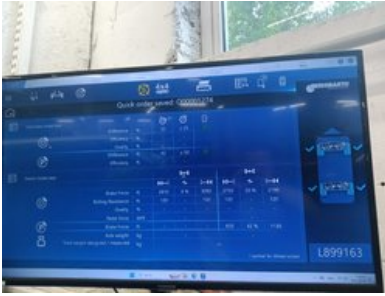
✓ 2. Piduristendi Tulemused

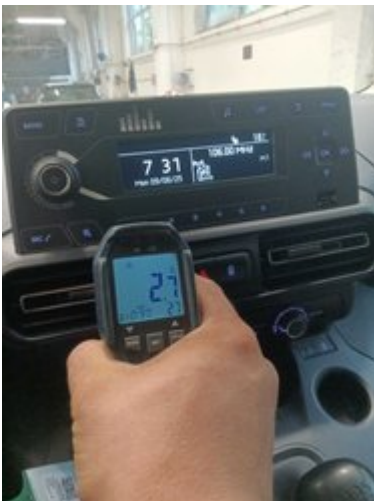
✓ 4. Kliimaseadme Mõõtmine
