# Diagnostikaaruanne

## 2020 OPEL GRANDLAND X Business Executive

### Tuvastatud puuduste kokkuvõte

Longo poolt läbi viidud põhjaliku diagnostika käigus, 15 puudust olid tuvastatud sõidukis.

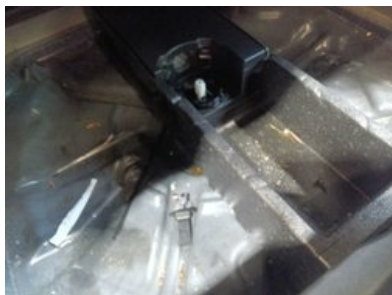
### ✓ 1. Salong: Katted ja liistud - Seisukord

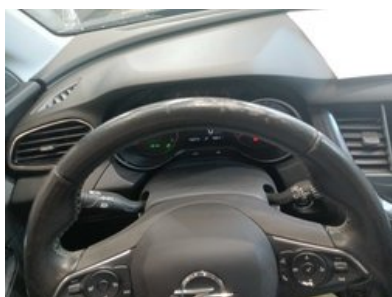
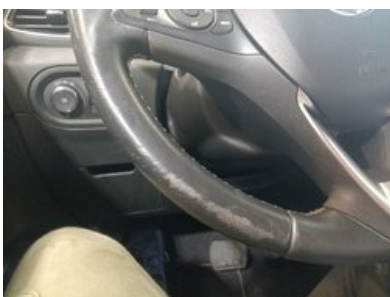
### ✓ 2. Esiosa: Rool - Seisukord

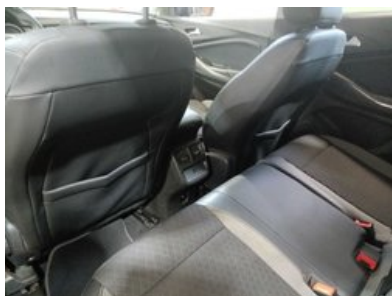
### ✓ 3. Istmed: Kõik Istmed - Seisukord

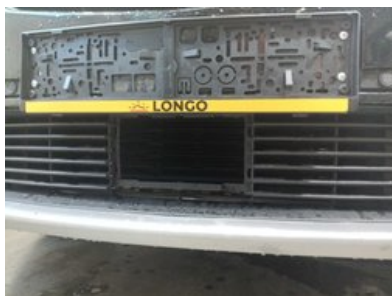
### ✓ 1. Esiosa: Esivõre - Seisukord

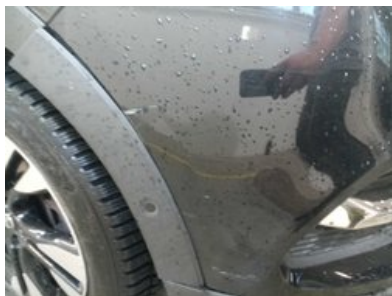
✓ **2. Esiosa:** Esistange - Seisukord ja Joondus

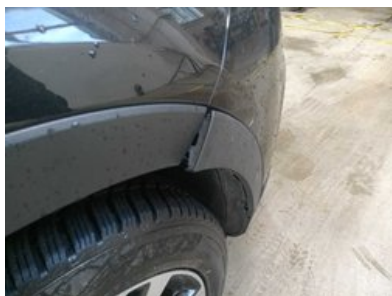
✓ **3. Külg:** Vasak ja Parem Külg - Nähtavad Kahjustused ja Kriimustused

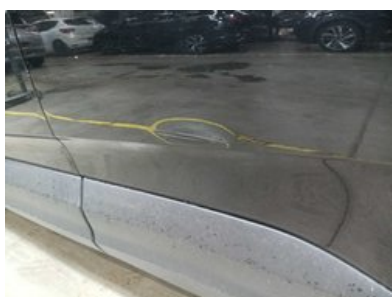
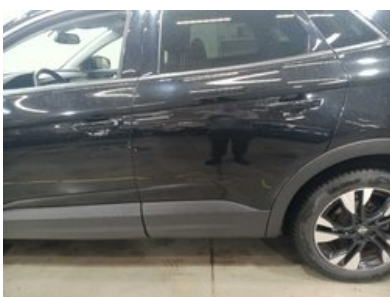
✓ **4. Külg:** Vasak ja Parem Külg - Nähtavad Kahjustused ja Kriimustused

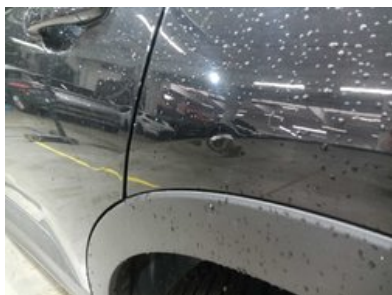
✓ **5. Külg:** Vasak ja Parem Külg - Nähtavad Kahjustused ja Kriimustused

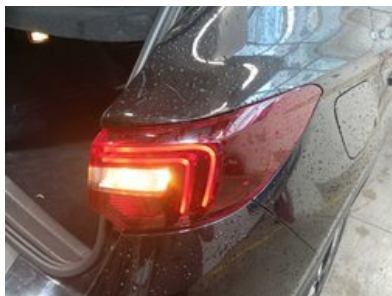
- ✓ **6. Tuled:** Tagatuled (Pidurituled, udutuled, suunatud) - Toimimine, kahjustused ja värv

- ✓ 1. Parandada Tagumisi Tulesid (Värvitöökoda)

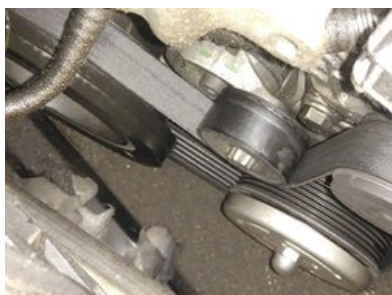
- ✓ **1. MOOTOR:** Lisaseadmete Ajamvöö

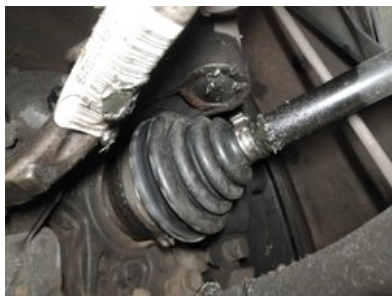
- ✓ **3. LÕPPHAMMASTIK, VÖLL JA TELJED:** Veovõlli Liigese Tolmukate - Välimine Vasak

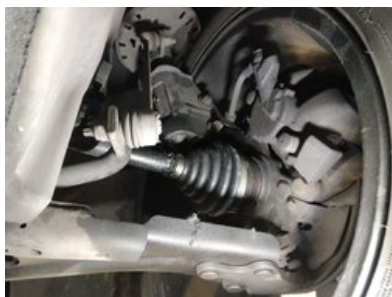
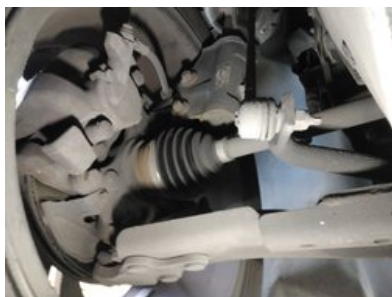
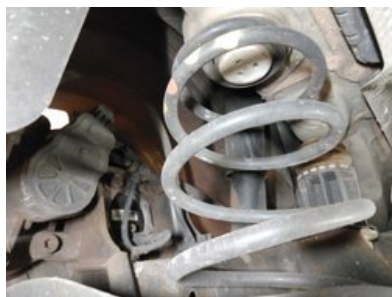
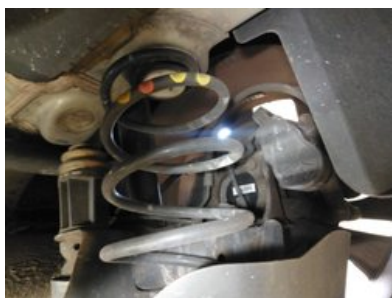
✓ **4. VEDRUSTUS:** Vedrustuse Ülevaatus

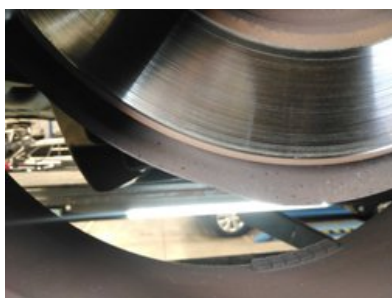
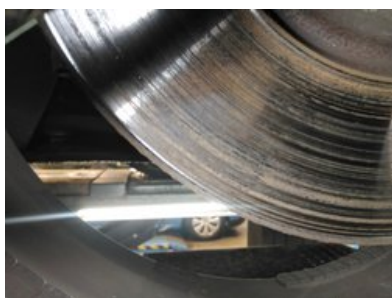
✓ **5. PIDURID:** Pidurite Ülevaatus

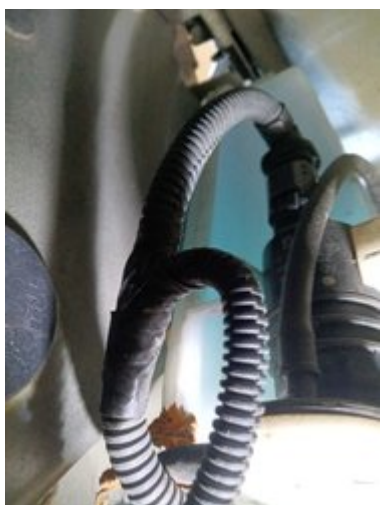
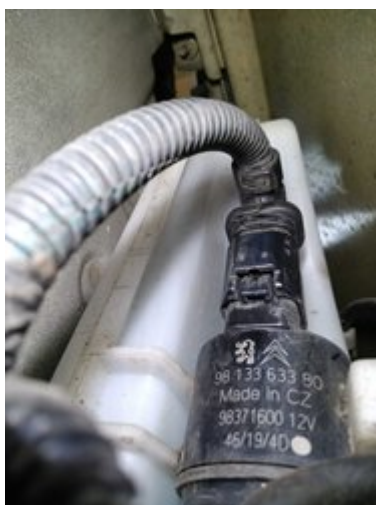
✓ **6. ÜLDINE ELEKTER:** Esimese Klaasipesuri Mootor
